**»Mladi za napredek Maribora 2019«
36. srečanje**

Koroška cesta Maribor: vrata, portali in stavbe

Raziskovalna naloga

Avtor: BLAŽ VRBNJAK

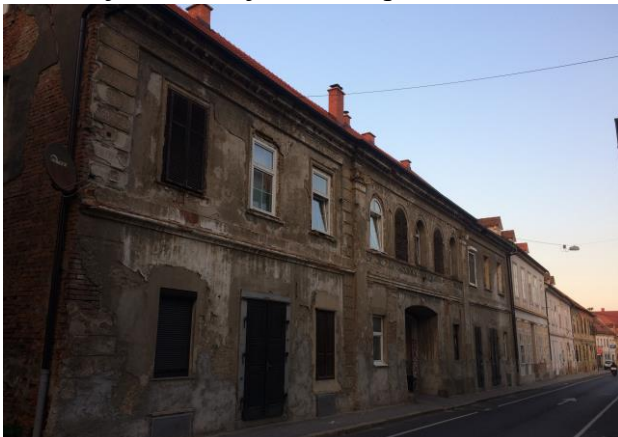
Slika 1: Koroška cesta in njeno stanje (lasten vir)

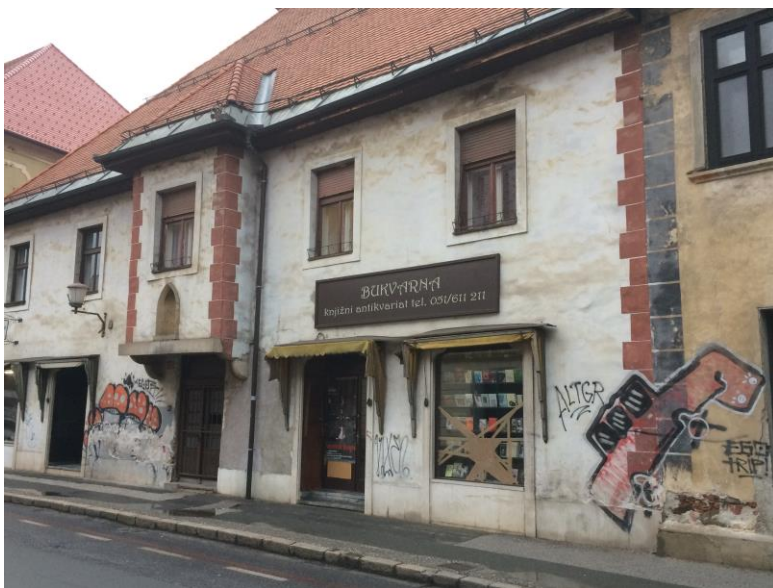
Slika 2: Primer vandalizma na Koroški cesti (lasten vir)

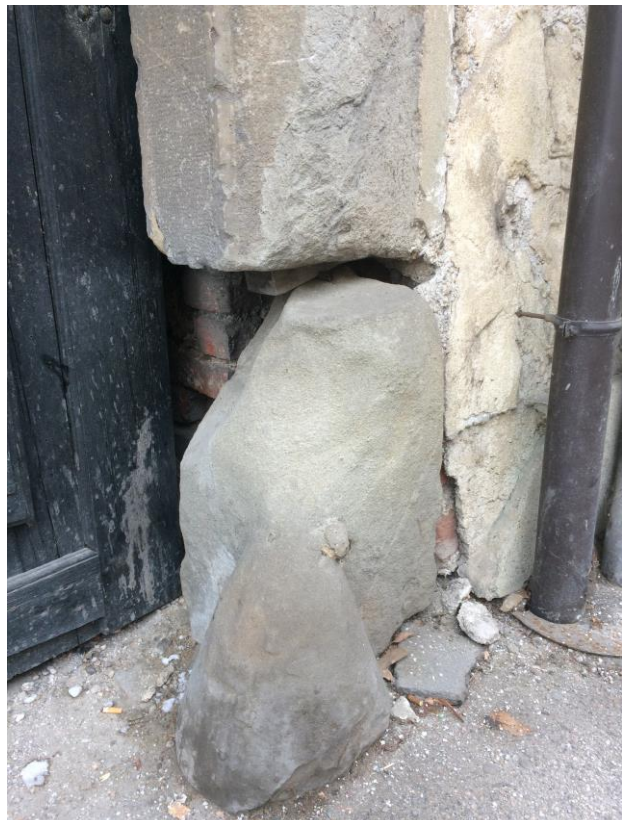
Kakor les je tudi kamen podvržen propadanju. Poleg same obstojnosti kamna je propadanje odvisno od njegove sestave oz. lastnosti. Na obstojnost kamna vplivajo tudi onesnaženost zraka, atmosferilije, vlaga, soli in številni drugi dejavniki (neustrezno vzdrževanje, premazi, ki so kamen zaprli itd). Pri obnovi kamnitih portalov, ki so sestavni del vrat, bi bilo potrebno portale odkriti, oz. odstraniti vse naknadne premaze, zamenjati dele, ki so tako poškodovani, da sanacija več ni možna, pri čemer bi morali biti nadomeščeni deli s kamnom enakih lastnosti, če bi bilo možno iz istega nahajališča. Portali bi morali biti zaščiteni pred atmosferskimi vplivi. (glej: Sabina Kramar in Breda Mirtič, Naravni kamen, Skupnost muzejev Slovenije)

Slika 6: Propadanje kamnitega oddrsalnika (lasten vir)

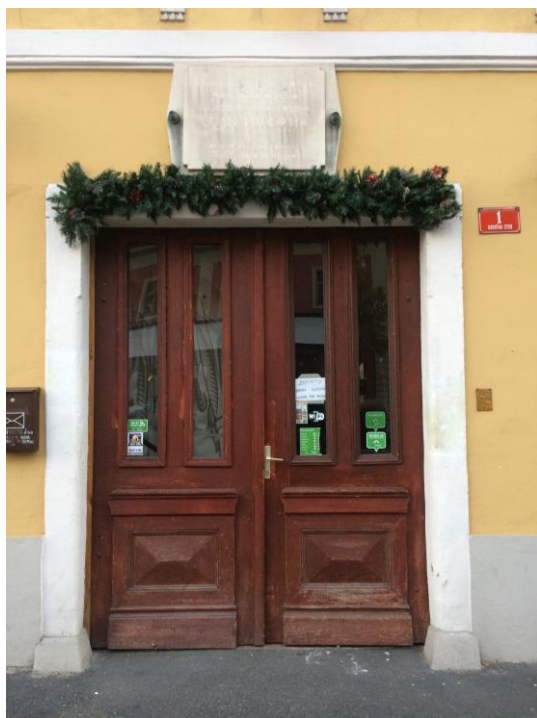
Slika 7: Vrata na Koroški cesti 1 (lasten vir)

Portal zaseda tretjo in četrto os, je ločni, pravokotno zaključen in narejen iz kamna. Ima bazo, ojačan spodnji del. Pred nekaj leti še ni bil prebarvan, sedaj pa kamen prekriva plast bele barve, zaradi katere ni vidna obdelava kamna (štokanje, pasice,...).

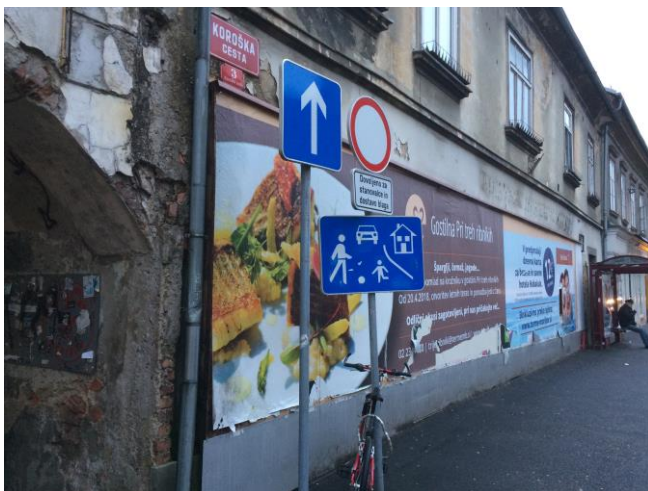
Enonadstropna petosna stavba je bila prvotno zasnovana kot vogalna stavba z dvokapno streho s čopom na vzhodni strani. Ta svoj značaj je izgubila s prizidkom na banjastem oboku nad vstopom v Splavarski prehod. V nadstropju širše okno poudarja os, sicer pa je členjena s profiliranim mejnim in podstrešnim zidcem ter profiliranimi okenskimi policami. Izvira iz 17. stoletja in ima delno ohranjeno baročno fasado. Pritličje je bilo večkrat prezidano in ima tako v oseh stavbe postavljene odprtine, ki segajo do tal (izložbena okna, vhodi). V kateri osi je bil prvotno postavljen glavni portal, mi ni uspelo ugotoviti, saj ga več ni, po vsej verjetnosti pa je bil v tretji osi, pod trodelnim oknom. Tudi vrat ne morem opisati saj jih že desetletja ni.

Slika 10: Neprimerna rešitev fasade na Koroški cesti 3 (lasten vir)

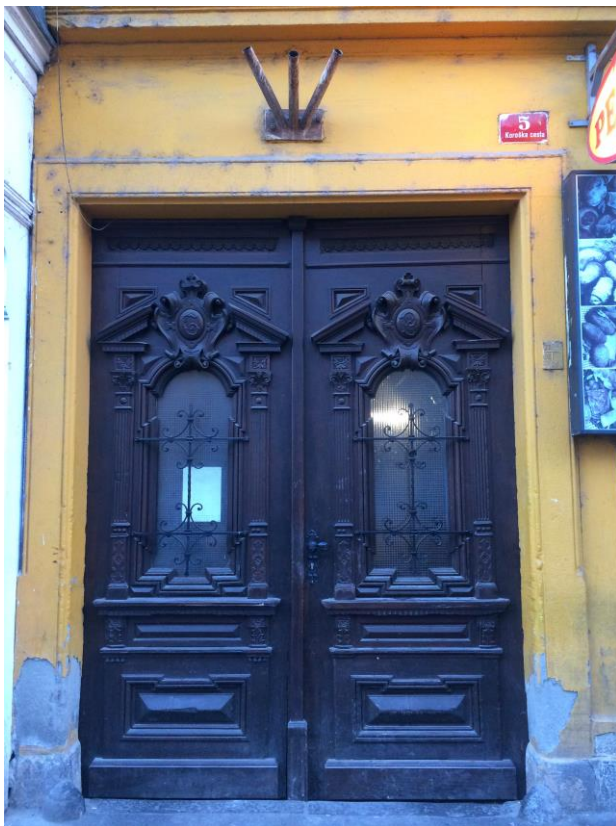
Slika 11: Vrata na Koroški cesti 5 (lasten vir)

prekriva neprimerni površinski premaz (pokrivna barva), delujejo vzpodbudno za samo stavbo, ki kaže zapuščen videz.

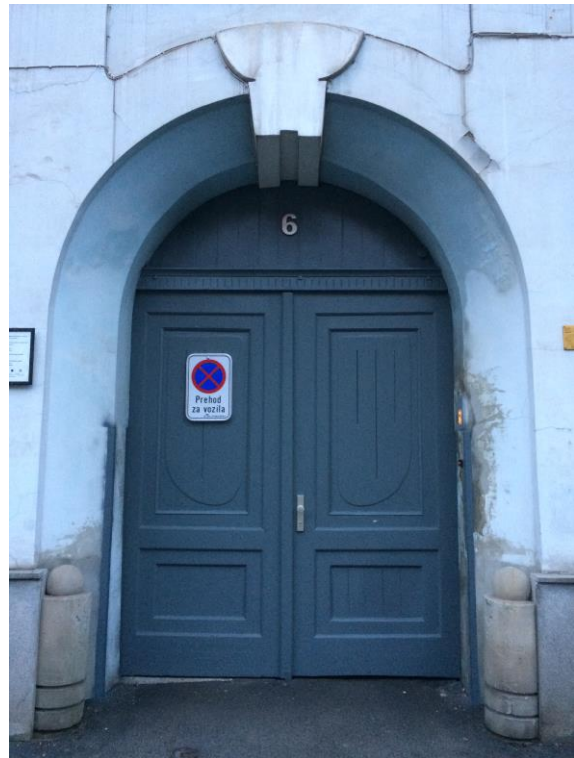
Slika 13: Vrata na Koroški cesti 6 (lasten vir)

Vrata so dvokrilna, prečnika ju delita na dve polji. V polja so v spodnjem delu vstavljeni kaseti brez okrasja, v glavnini vrat pa je na kasetah plitek relief, ki ga krasijo trije vertikalni kanali. Osrednja letev se zaključuje ravno in ni dekorirana. Preklada vrat je ravna in dekorirana s poglobljenim paličastim ornamentom, nad njo pa je polkrožni zaključek, ki je bil verjetno zastekljen (nove letve). Vstavljena so neposredno na zidan okvir. Vrata so bila pred kratkim obnovljena, tako da opravljajo obe svoji funkciji. Starega okovja več ni, je pa nadomeščeno z novim, ki pa nima dekorativne vloge. So ena redkih vrat na Koroški cesti, ki so obnovljena.

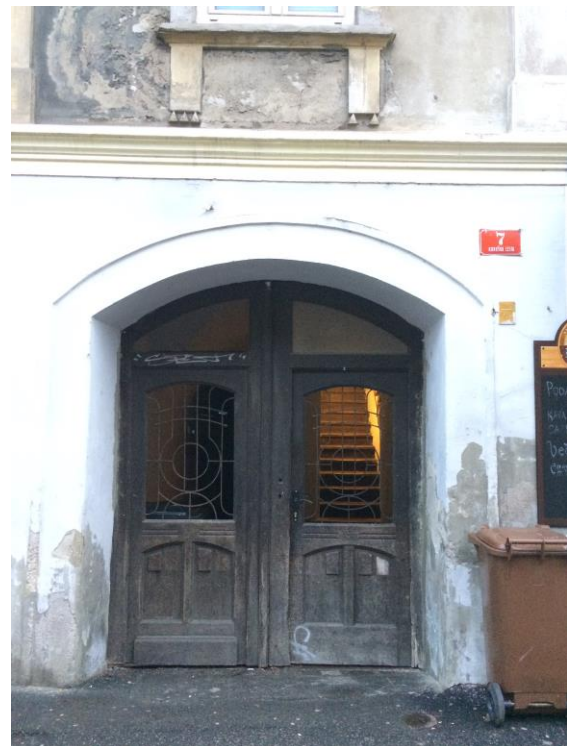
Slika 14: Vrata na Koroški cesti 7 (lasten vir)

Portal je v tretji osi in je preprosto polkrožno oblikovan. Plitek in ozek rob portala loči portal od fasade. Narejen je iz ometa (štuka) in prebarvan z barvo fasade, kar ga dela nevpadljivega.

Vrata so dvokrilna z nadsvetlobo in so neposredno vstavljena v zidan okvir. Vratni okvir prečnika , ki sta rezbarsko okrašena, delita na dve polji. Spodnje polje je dodatno deljeno s pokončnikoma in se polkrožno zaključuje. V obeh tako nastalih polnih so plitko rezbarjeni rastlinski ornament. Osrednji del vratnega krila se polkrožno zaključuje. Vanj je bilo nekoč vstavljeno stekleno polnilo, ki pa ga danes več ni. Ostala je le umetelno izdelana kovana mreža. Atika je polkrožno zaključena in ima nadsvetlobo (steklena polnila). Zaporna letev je ne profilirana ter je brez baze in kapitela. Originalno okovje ni več ohranjeno.

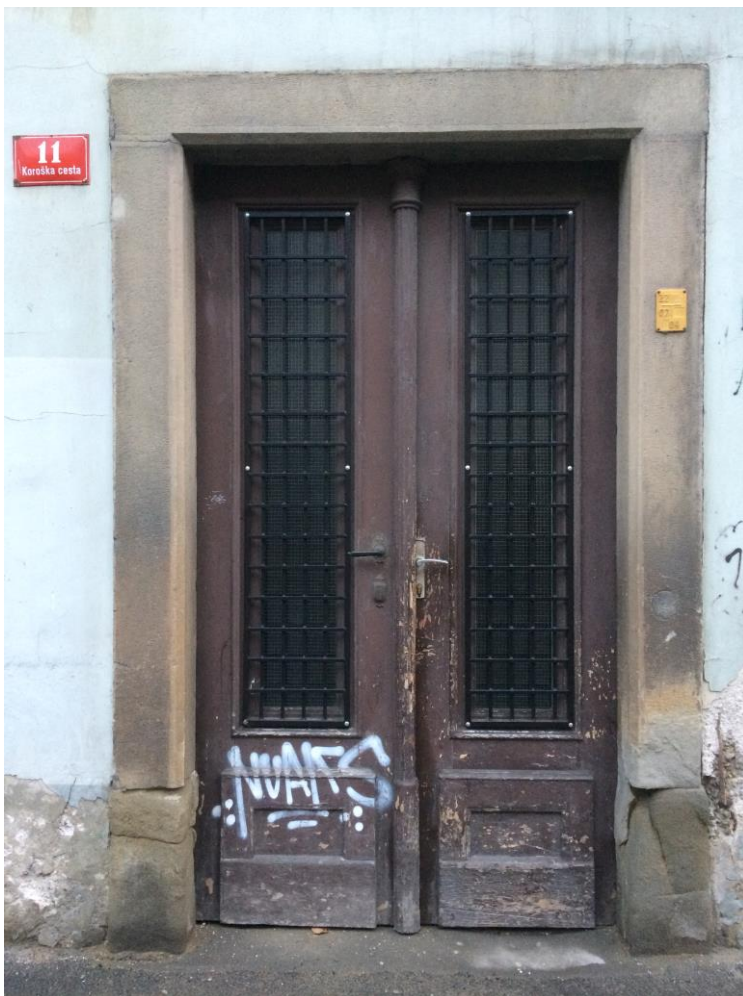
Slika 19: Vrata na Koroški cesti 11 (lasten vir)

Portal je pravokoten kamnit s posnetim robom, tako na pokončnikih kot tudi na prekladi. V odprtino je vstavljen ravno s fasado, se pravi da gre za okvirni portal. Površina portala je hrapava, robovi pa so bolj gladki izvedeni z »pasicami« in dajejo okvir portalu. Baza portala kaže na poškodbe kamna.

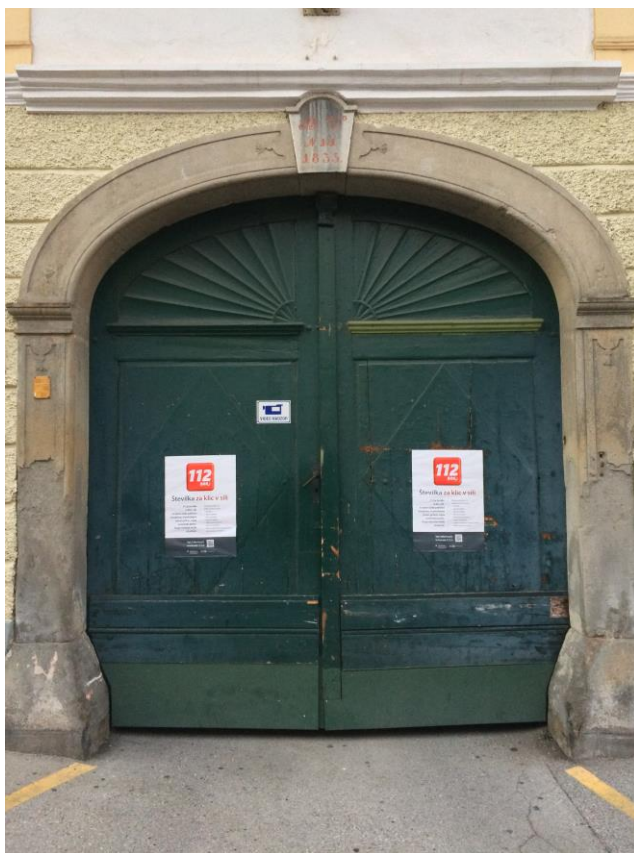
Slika 20: Vrata na Koroški cesti 12 (lasten vir)

Enonadstopna pet osna stavba v nizu je v pritličju členjena z vodoravnimi fugami, nadstropje pa nosi šest pilastrov na profiliranem zidcu. Podstrešni zidec je konkaven, okenske obrobe so gladke in imajo profilirano polico in preklado. Kvalitetna baročna fasada skriva starejše jedro. V 30. letih 19. stol. je doživela močno prenovo. Moteče so okenske odprtine na levi strani portala, ki se ne skladajo z ostalim.

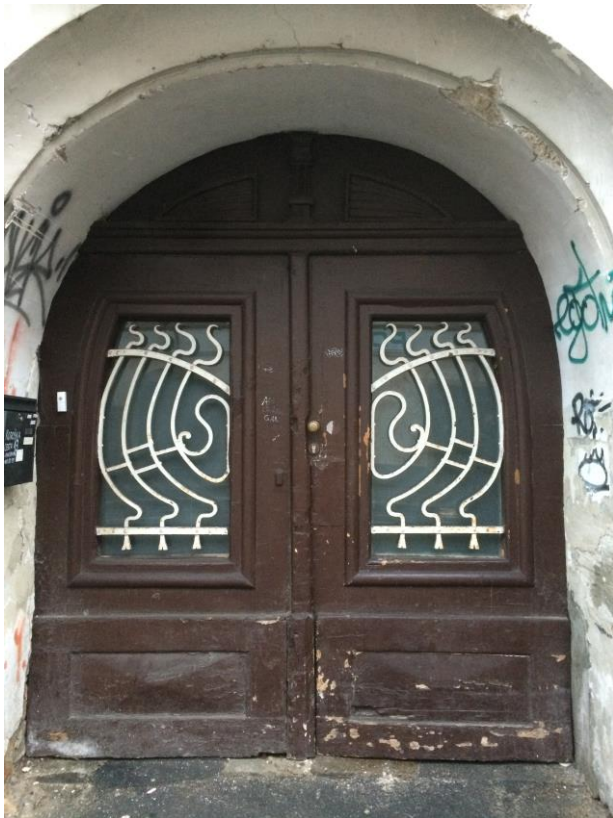
Slika 21: Vrata na Koroški cesti 13 (lasten vir)

Portal se nahaja v drugi osi, je potlačeno polkrožno zaključen, dodatno pa ga obroblja pravokotni okvir. Rob portala je konkavno oblikovan. Narejen je iz ometa (štuka), vidna je plast apnenega ometa na katerega je bila nanešena tanka plast teraca (naravni kamenčki v vezivu). Ali je bil portal res obdelan v tej tehniki, bi pokazalo sondiranje.

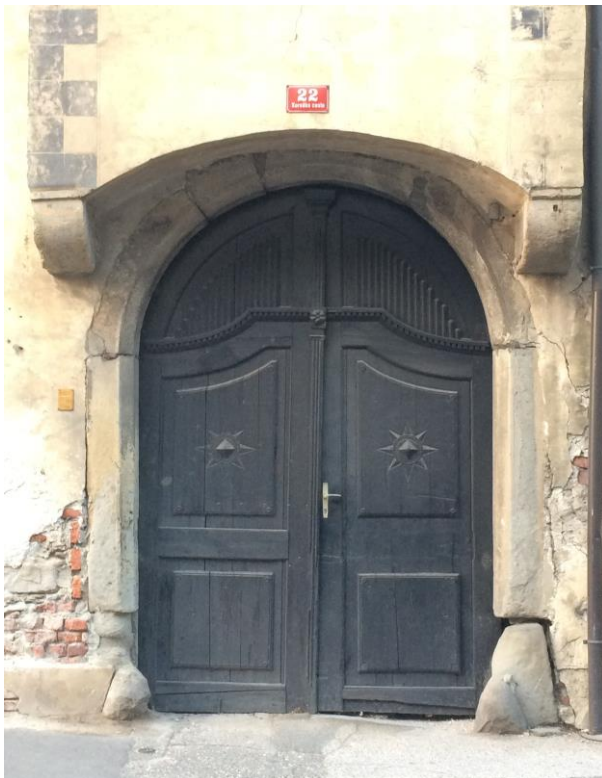
Portal je kamnit, polkrožno zaključen s prirezanim robom na ajdovo zrno, kar pa žal ni vidno. Močne poškodbe kaže portal tudi v spodnjem delu na obeh oddrsalnikih.

Vrata so dvokrilna, masivna (zaradi barvane površine, ne določim vrste lesa), po oddrsalnikih sklepam, da gre za dvoriščna vrata, čeprav so manjših dimenzij. Vratni okvir prečnika (eden manjka) delita vrata na dva polja. Kasete so v spodnjem delu enostavne v zgornjem pa polkrožno zaključene ter na obeh osrednjih poljih rezbarsko okrašene z motivom zvezde.
