»Mladi za napredek Maribora 2013«  
30. srečanje

# Obnova starodobnega motornega kolesa

## Tomos

Raziskovalna naloga

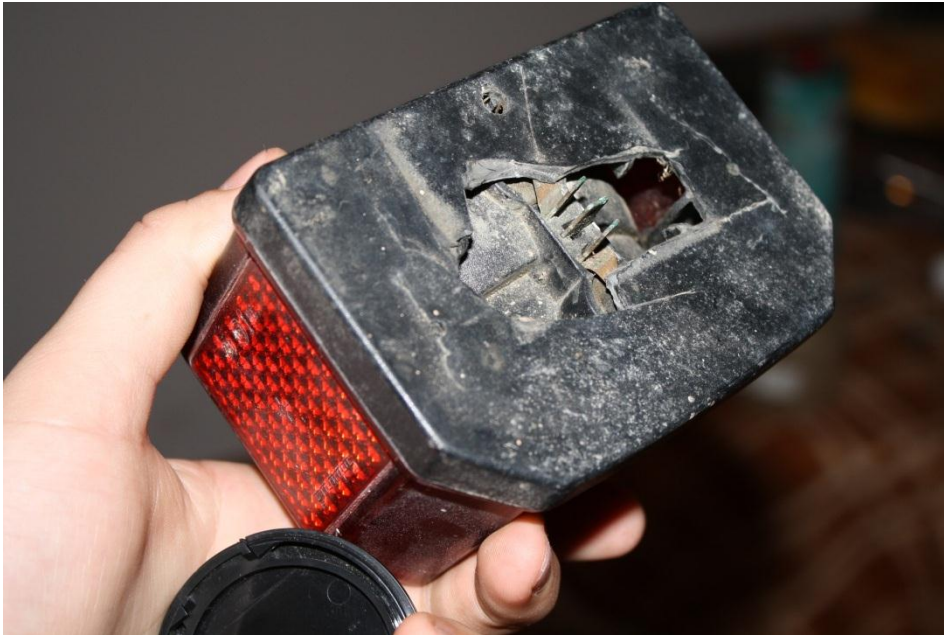
Zaščitna plastika na zadnjih lučeh le bila zlomljena ter žarnice so bile po večini pregorete ali zlomljene. Zavornih stikal za prednja in zadnja kolesa ni bilo.

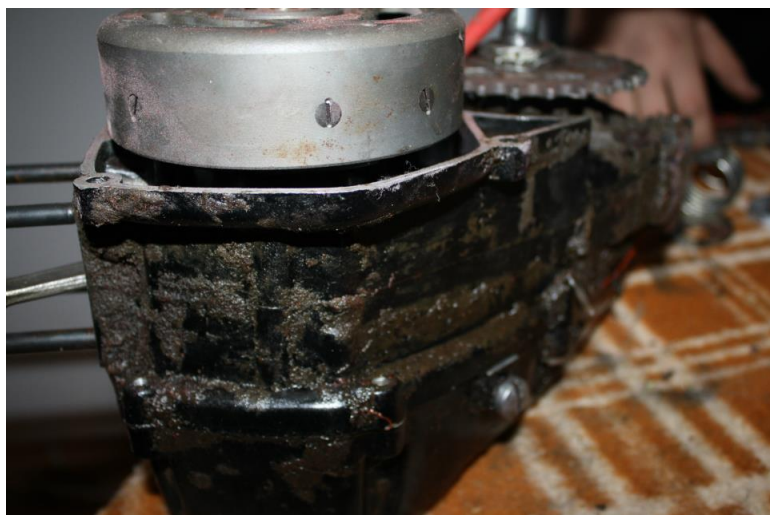
Med razstavljanju sva ugotovila, da je motorju je bil uničen semering, bat je bil počen vendar na cilindru ni bilo videti kakršnih poškodb. Tesnila med deli motorja, na izpuhu, cilindru, so bila popolnoma uničena. Ogrodje avtomatika je bilo zrjavelo, zvito in poškodovano na večih delih. Vijaki, ki so držali skupaj posamezne dele so bili poškodovani ali so manjkali.
