ANALIZA OBJEKTA S PODROČJA TERMOENERGETIKE

Raziskovalna naloga

Februar 2014, Maribor

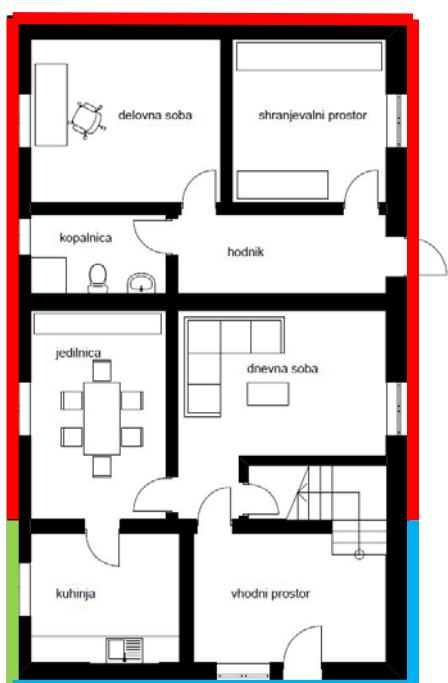
Slika 6: Načrt pritličja

V objektu so bile uporabljene štiri različne sestave zidu. Prva sestava je bila uporabljena v najstarejšem delu zgradbe, ki je bil zgrajen leta 1865. Druga in tretja sestavi zidu sta bili uporabljeni leta 1965, natanko 100 let po izgradnji prvega dela objekta. Zadnja sestava je bila uporabljena leta 1980 in je s tem najnovejša.

Prva sestava: (Rdeča črta na načrtih prikazuje kje je takšna sestava uporabljena.)

- Obsega prostore kleti in večino pritličja.
- 50 cm polne opeke
- 2,5 cm ometa
- 0,5 cm zaključnega sloja
-

Druga sestava: (zelena črta na načrtih prikazuje kje je takšna sestava uporabljena.)

- Uporabljena je na eni steni v pritličju.
- 25 cm leš-betona
- 2,5 cm ometa
- 0,5 cm zaključnega sloja

Tretja sestava: (modra črta na načrtih prikazuje kje je takšna sestava uporabljena.)

- Uporabljena je na steni v pritličju.
- 30 cm votle opeke
- 2,5 cm ometa
- 0,5 cm zaključnega sloja

Četrta sestava: (rumena črta na načrtih prikazuje kje je takšna sestava uporabljena.)

- Uporabljena je na celotnem prven nadstropju.

- 20 cm votle opeke
- 10 cm steklene volne
- 3 cm mavčne plošče
- 0,6 cm azbestne plošče
- 0,5 cm zaključnega sloja

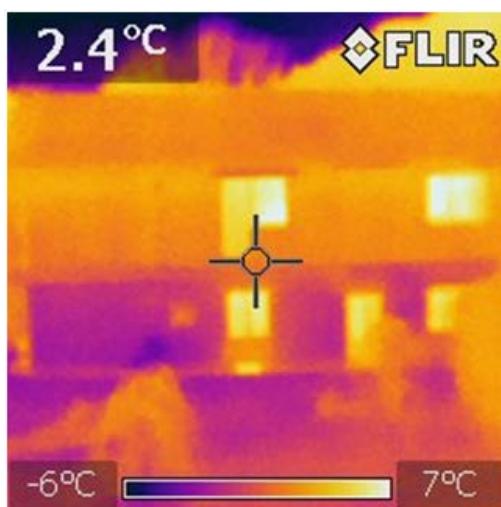
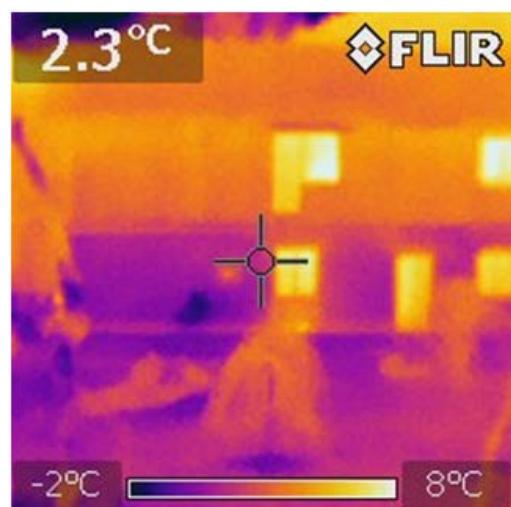
Slika 8: Vzhoden zid-tvk

Slika 9: Vzhoden zid 2-tvk

Na slikah lahko opazimo očitne temperaturne razlike med spodnjim in zgornjim nadstropjem, torej med starejšim in novejšim delom objekta. Prav tako lahko vidimo, da okna in vrata prepuščajo ogromno toplote, prav tako pa je tudi streha dobro prepustna.

Na slikah posnetih s termo kamero lahko vidimo svetlejše obarvano prvo nadstropje in temneje obarvano pritličje. Kljub temu, da slike nakazujejo na slabo izolativnost nadstropnih prostorov ta trditev ni pravilna glede na izračune. Zato morava opozoriti na temperaturo, ki jih je termovizijska kamera zaznala in so označene na slikah. Termokamere merijo temperaturo zunanjega sloja. Samo ta pa nam še ne pove toplotne prehodnosti.

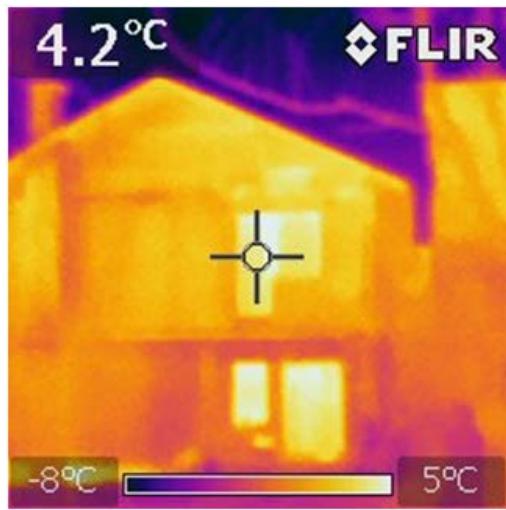
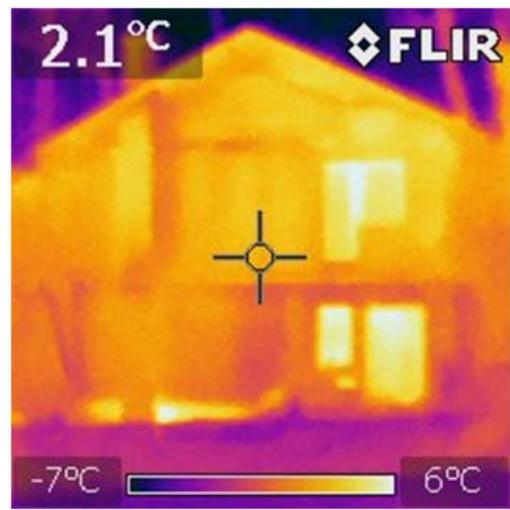
Slika 10: Južen zid-tvk

Slika 11: Južen zid 2-tvk

Tudi na teh slikah so vidne razlike med staro in novo gradnjo, čeprav niso tako vidne.

Betonski balkon za katerega smo predvidevali da bo vzrok za toplotne mostove pa na slikah z termično kamero ni tako opazen čeprav prepušča toploto je na slikah očitno, da je zanemarljiv kot poglavitev razlog za toplotne izgube. Največjo izgubo toplote predstavljajo okna in vrata.

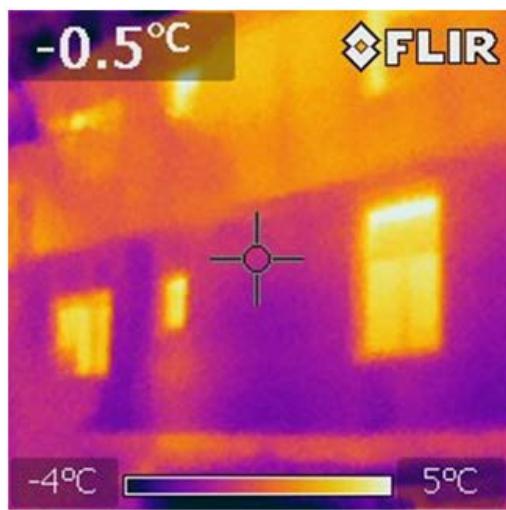
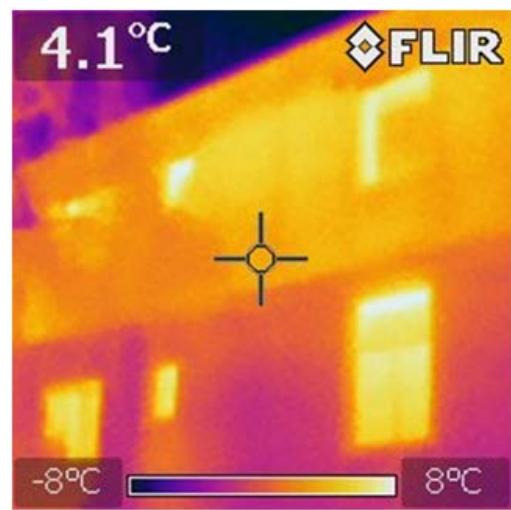
Slika 12: Zahoden zid-tvk

Slika 13: Zahoden zid 2-tvk

Na teh slikah je razlika med novo gradnjo in staro najbolj jasno prikazana. Največjo izgubo predstavljajo okna, vendar se veliko topote tudi zgubi zaradi sten v nadstropnih prostorih.

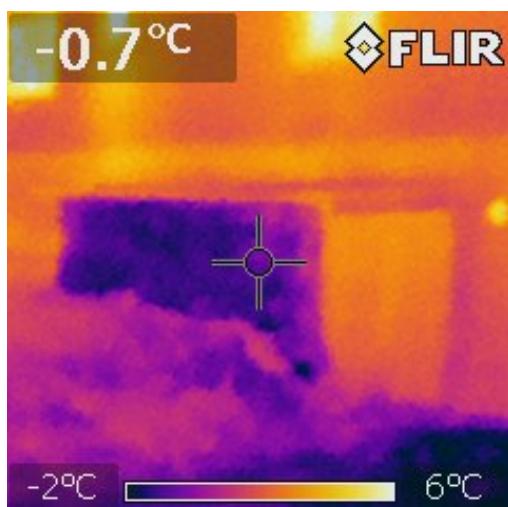
Slika 14: Klet/prizidek-tvk

Na sliki lahko vidimo del kleti, ki je zgrajen kot prizidek k objektu. Grajen je iz betona, zato tudi nima izolacije. Klet vključno z tem delom ni ogrevana. Ne ogrevanje je vzrok za temno modro vijoličasto barvo, saj je stena hladna kot je hladen tudi zrak na obeh straneh te stene. Nima nobenega stika z ogrevanim objektom, kot ga ima strop in drugi steni. Slednji se posredno ogrejejo zaradi stika z ogrevanim objektom.

Drugo hipotezo lahko ovrževa. Kletni prostori res niso ogrevani, vendar imajo zaradi svoje zasnove in položaja stalno temperaturo z minimalnimi temperaturnimi nihanji. Ti prostori na ogrevanje pritličja delujejo pozitivno, kar sma dokazali s ponetkom termokamere.

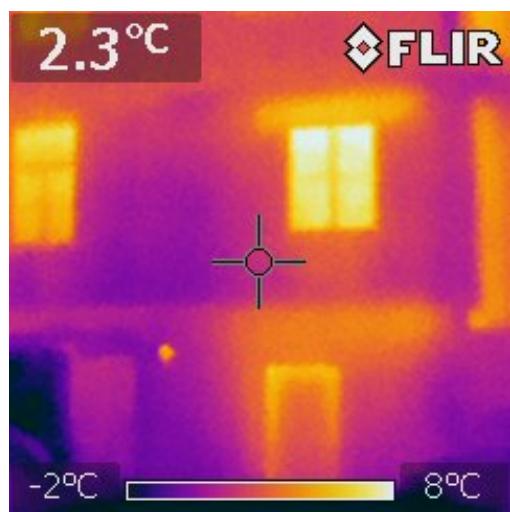
Slika 15: Kletni prostor-tvk

Na tej sliki lahko vidimo pritlični prostor, ki je podkleten. Osredotočamo se samo na kletni prostor. Ta se uporablja kot kurilnica in je v njem centralna peč. Ta prostor je posredno ogrevan zaradi cevi, ki so slabo izolirane. Vrata prav tako prepuščajo veliko toplotne, ampak to na toplotne izgube stanovanjskega objekta ne vpliva.

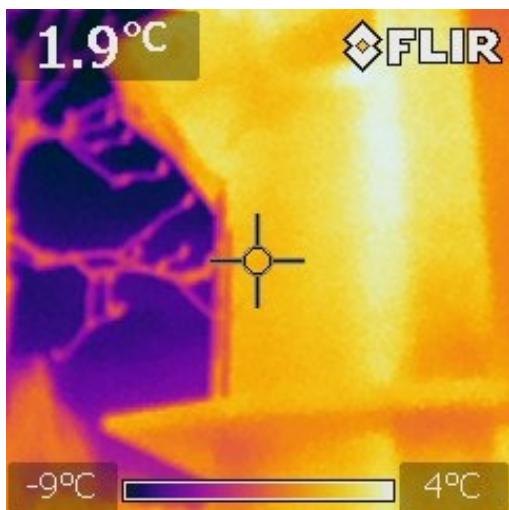
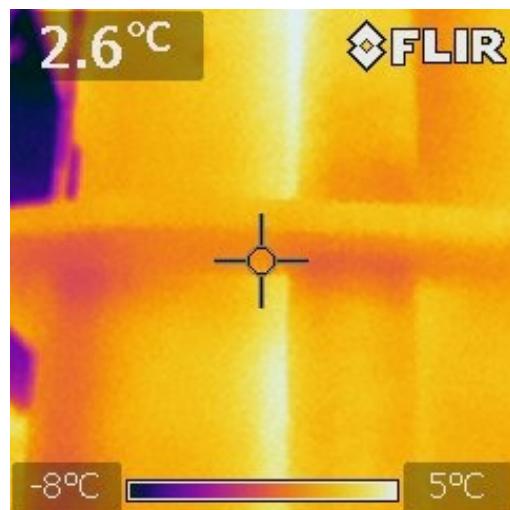
Slika 16: Balkon 1-tvk

Slika 17: Balkon 2-tvk

Na slikah se osredotočamo na balkon. Balkon bolje prepušča toploto. Ker je iz betona, ki ima visoko toplotno prehodnost toplota skozenj uhaja hitro.

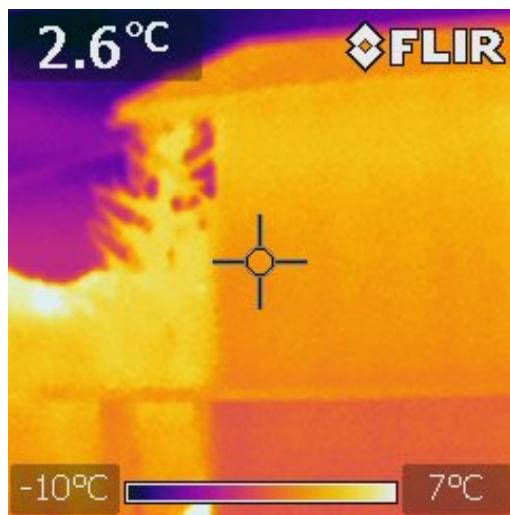
Slika 18: Balkon 3-tvk

Na tej sliki je boljša toplotna prehodnost balkona jasno vidna. Vidimo lahko tudi razlike med toplotno prehodnostjo starejše in novejše gradnje (pod in nad balkonom). Pri tej sliki lahko izpostavimo, da toplota v nadstropnih prostorih uhaja pri stropu, saj se topel zrak dviga. Toplota pa uhaja tudi skozi balkon, ki je povezan z talno ploščo nadstropja.

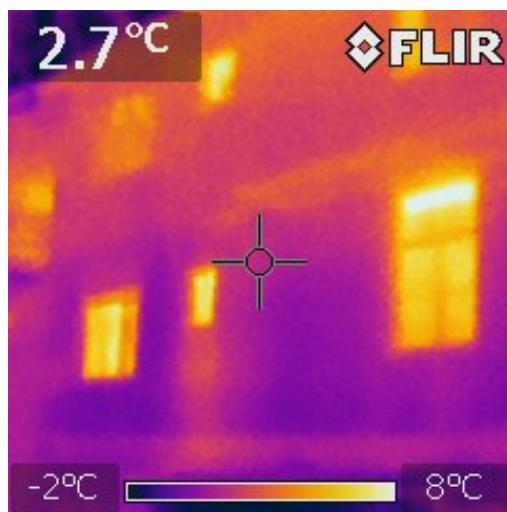
Slika 19: Balkon 4-tvk

Toplotne izgube balkona se na tem posnetku vidijo kot oranžno obarvanje, ki se nahaja nad prvim oknom z desne. To potrjuje, da je balkon vzrok za velike toplotne izgube, ki pa se ne morejo primerjati z izgubami na katere nakazujejo okna.

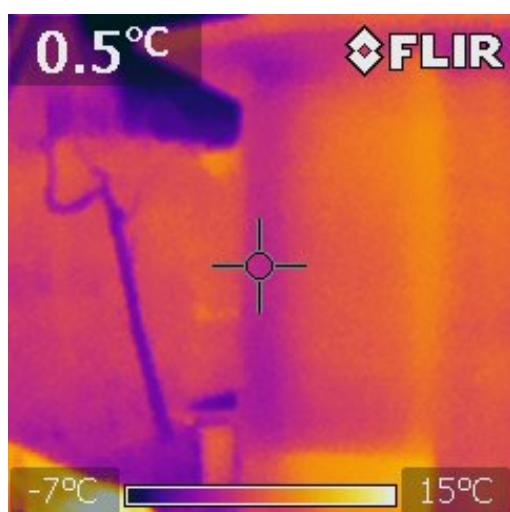
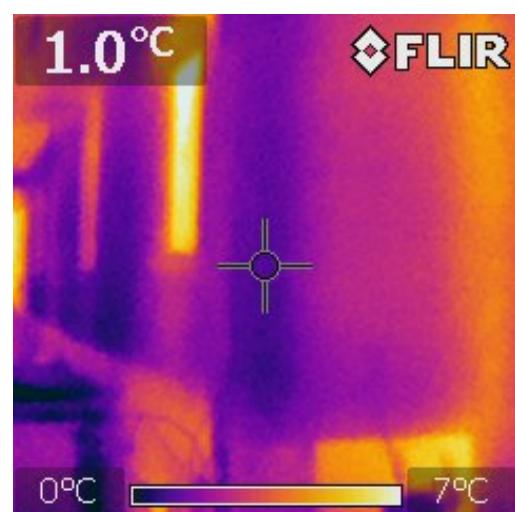
Slika 20: Rob Z/J-tvk

Slika 21: Rob Z/J 2-tvk

Kljub pričakovanim izgubam na kotih objekta, se na posnetkih ne vidijo. To pomeni, da večjih napak pri gradnji ali v materialu, ki bi posledično povzročale toplotne mostove ni. Ogrevanje notranjih prostorov na zunanjou temperaturo fasade vpliva zelo malo, saj je toplota skoraj ne doseže. Prikazano je pritličje in starejša gradnja.

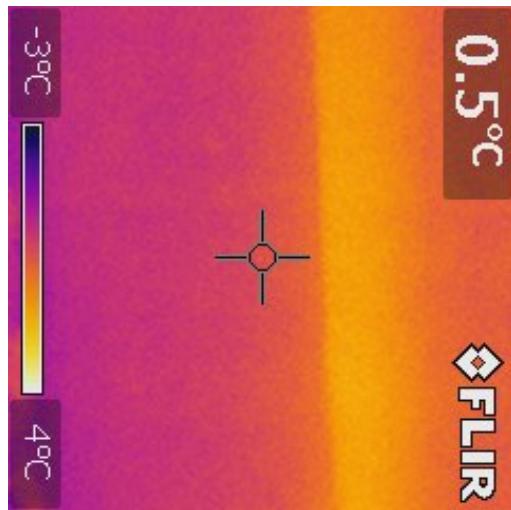
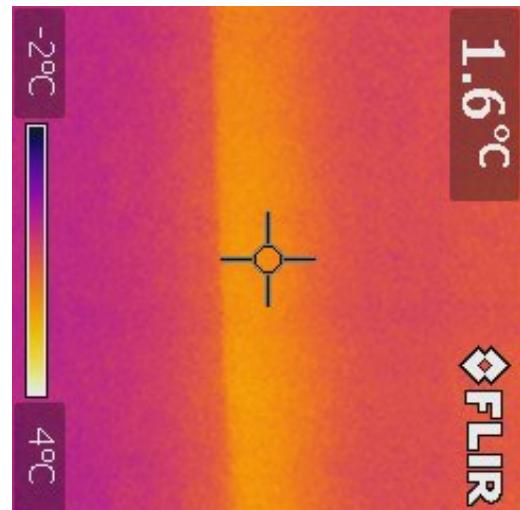
Slika 22: Rob J/V-tvk

Slika 23: Rob J/V 2-tvk

Na slikah je prikazan kot objekta, ki se nahaja na delu novejše gradnje. Vidimo lahko toplotne mostove, ki so se pojavili le na desni strani stene. Obe steni imata enako sestavo, zaradi tega lahko sklepamo, da se je pojavila napaka v gradnji al dotrajanost materialov na desni strani kota. Večja toplotna prehodnost se je pojavila le na tanjšem pasu zidu, kar nakazuje naj nepravilno izvedeno gradnjo ali izolacijo.

Slike sta obrnjeni navpično zaradi lažje predstave navpičnega robana objektu. Med samim slikanjem je bila kamera obrnjina vodoravno.

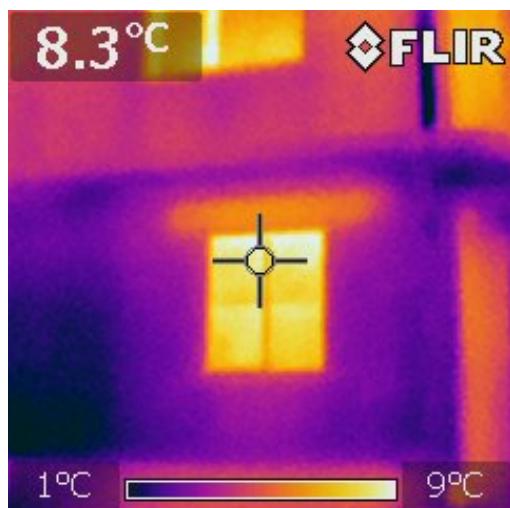
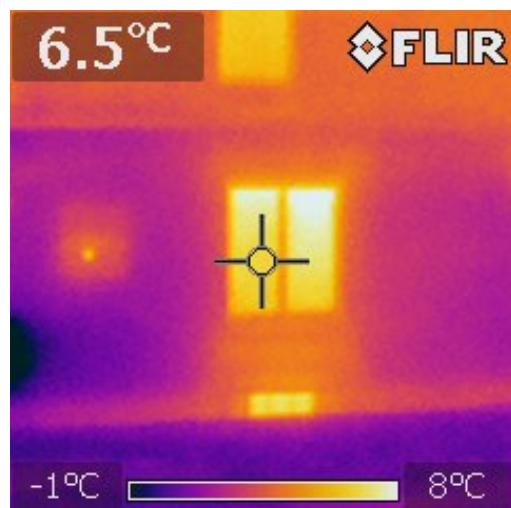
Slika 24: Okno Z-tvk

Slika 25: Okno V-tvk

Na slikah jsta prikazana dva dvokrilna okna, ki se nahajata v pritličju. Okna povzročata velike toplotne izgube. Te povzročajo slabi okenski okvirji, ki so iz lesa in slaba zatesnitev oken. Nad oknom, na levi sliki prihaja do velikih toplotnih izgub, ker tam tečejo cevi za ogravanje objekta. Več toplote se izgubi pri oknu na desni sliki. Tam lahko sklepamo da so velike izgube, saj se toplota razširja čez steno pod in nad oknom. Ker imata oba okna enake lastnosti lahko sklepamo, da okno na desni sliki zelo slabo tesni.

Ugotavljam, da bi bilo objekt potrebno sanirati. Dodati bi bilo potrebno izolacijo in/ali jo v nadstropjih zamenjati. Porabo bi tudi zmanjšali, če bi zamenjali okna in vrata, ki bi morala dobro tesniti.

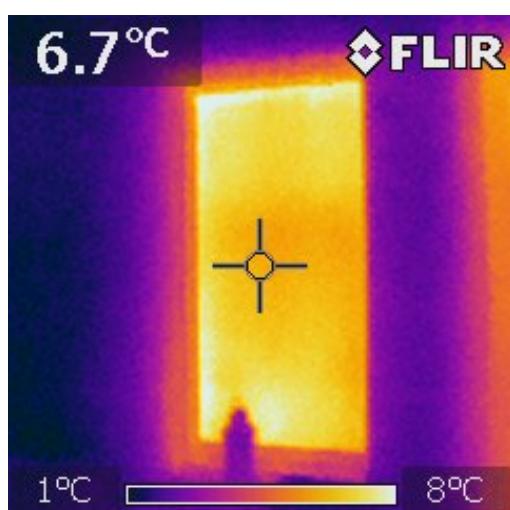
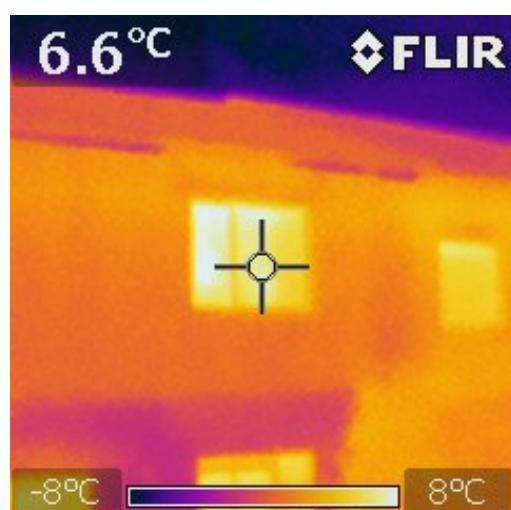
Slika 26: Okno J-tvk

Slika 27: Okno Vnadstropje-tvk

Na posnetkih sta prikazani okni, ki sta iz termopan stekla. Obe imata lesene okvirje. Okno na letvi se nahaja v pritličju, medtem pa se okno na levi nahaja v nadstropju. Kot vsa okna imata tudi ti velike vrednosti toplotne prehodnosti. Slabo tesnjenje okvirjev se vidi na levi sliki, kjer se je zid, ki je v neposrednji bližini okna segrel.

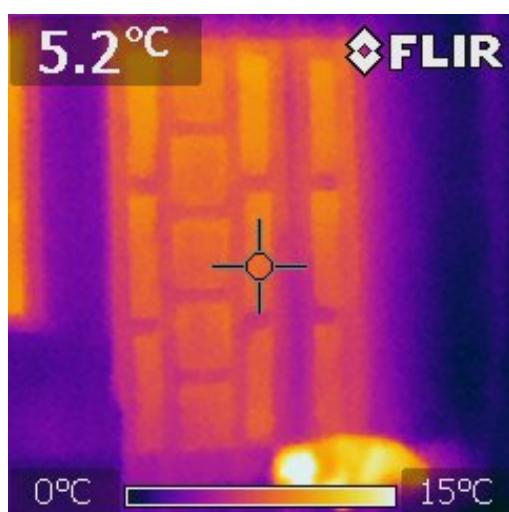
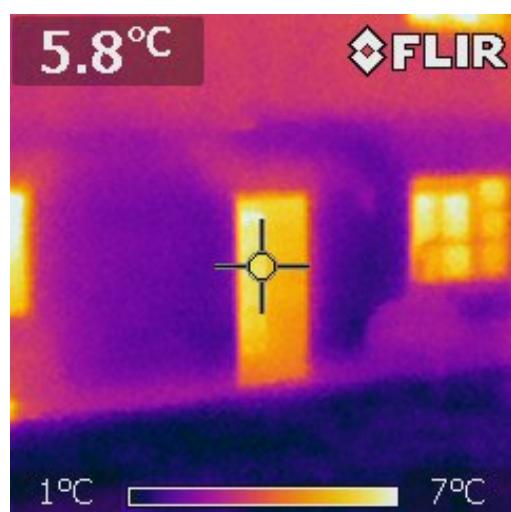
Slika 28: Vrata J-tvk

Slika 29: Vrata V-tvk

Tudi vrata predstavljajo toplotne izgube. Vrata so narejena iz les in so delno zastekljena. Pri obojih lahko opazimo, da je zid ob robovih vrat toplejši, kar nakazuje na slabo tesnenje.

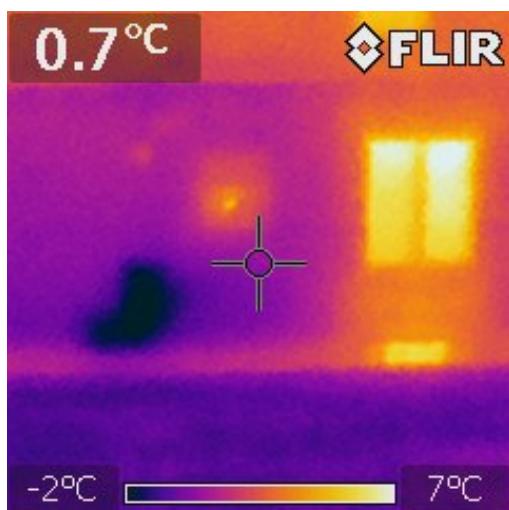
Slika 30: Zid Vp-tvk

Na sliki lahko vidimo vzhodno stran hiše. Na tem posnetku zaznamo dva odstopanja, ki bosta podrobneje predstavljena. S podatki, da ima stena temperaturo $0.7\text{ }^{\circ}\text{C}$ lahko primerjamo temperature mest odstopanj.

Vzrok za rumeno obarvanje nad točko merjenja je električna omarica, ki je vgrajena v zid, zato je posledično ta na tisti točki tanjši. Ker je tanjši prepušča več toplotne, kot preostali del zidu.

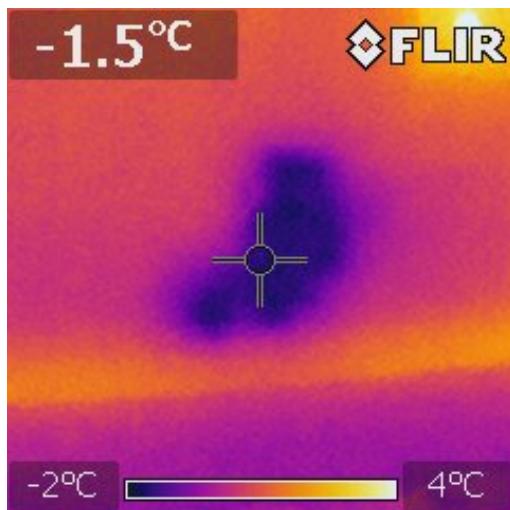
Slika 31: Zid Vp2-tvk

Bližje si lahko ogledamo nepravilnost na sliki. Meritev kaže da ima zid na tej točki $-1.5\text{ }^{\circ}\text{C}$. To je $2.2\text{ }^{\circ}\text{C}$ manj kot na delu enakega zidu, ki te nepravilnosti ne kaže. Temno modra barva kaže na nižjo toplotno prehodnost, kar je obejktu v korist. Sklepamo lahko, da je na tem mestu prisoten še kakšen material iz česar predvidevamo glede na pozicijo in obliko, da so tukaj na notranji strani zidu postavljene stopnice, ki vodijo v nadstropje vendar so samo na tem območju, ker preostanek stopnišča zavije v notranjost hiše.

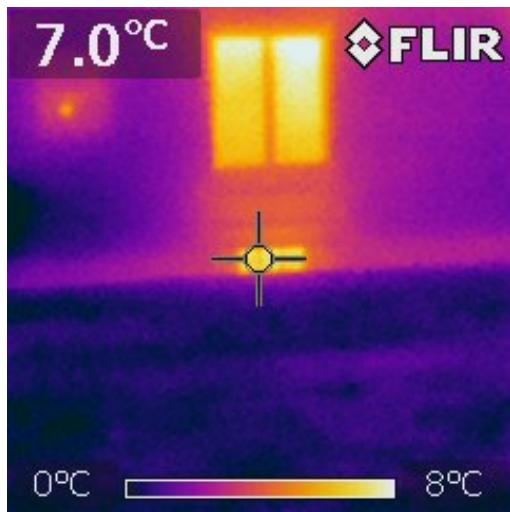
Slika 32: Zid Vs2-tvk

Točka merjenja je umerjena na odprtino na zidu, ki vodi v kletni prostor (velbano klet), ki nima nobenih zunanjih zidov. Čez odprtino so pritrjene le redke rešetke, ki prehoda temperature ne ovirajo. Odprtina deluje kot zračnik v kleti. Kljub temu, da klet ni ogrevana niti posredno (kot je ogrevana kuričnica/ drug kletni prostor) je temperatura v njej dokaj stalna. Nihanja temperature v kleti so čez vso leto minimalna, zunanjega temperature nima velikega vpliva. S tem lahko razložimo visoko temperaturo zraka, ki skozi ta zračnik uhaja. Prav tako je opazen vpliv kleti na ogrevanje tal v pritličju. Na sliki lahko vidimo, da je zid ob teh toplejši, kar je posledica kleti pod tem delom objekta.

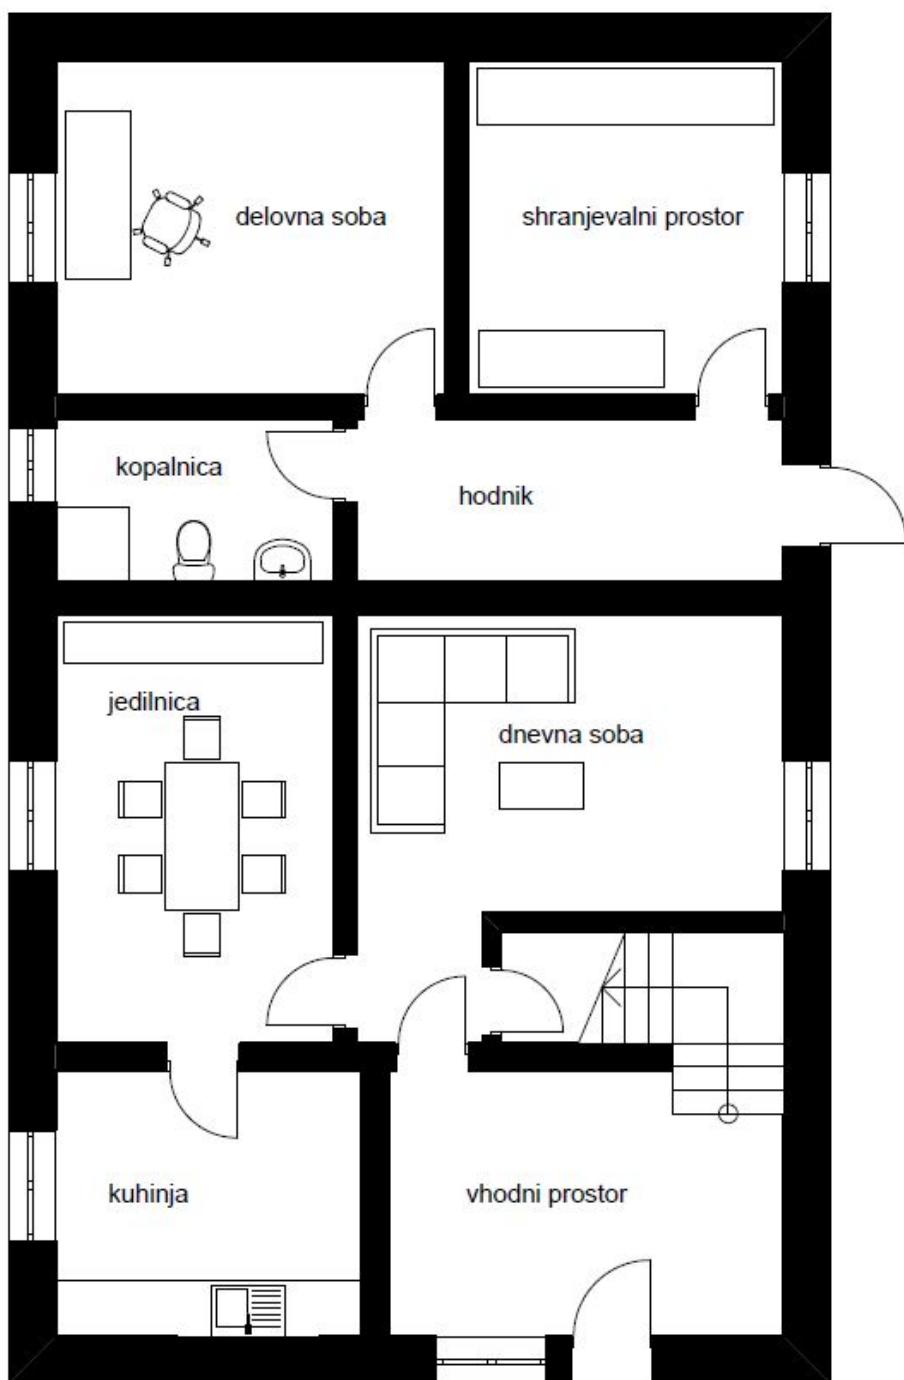
Slika 33: Načrt pritličja, p

TLORIS PRITLIČJA

ENODRUŽINSKA HIŠA
M 1:100

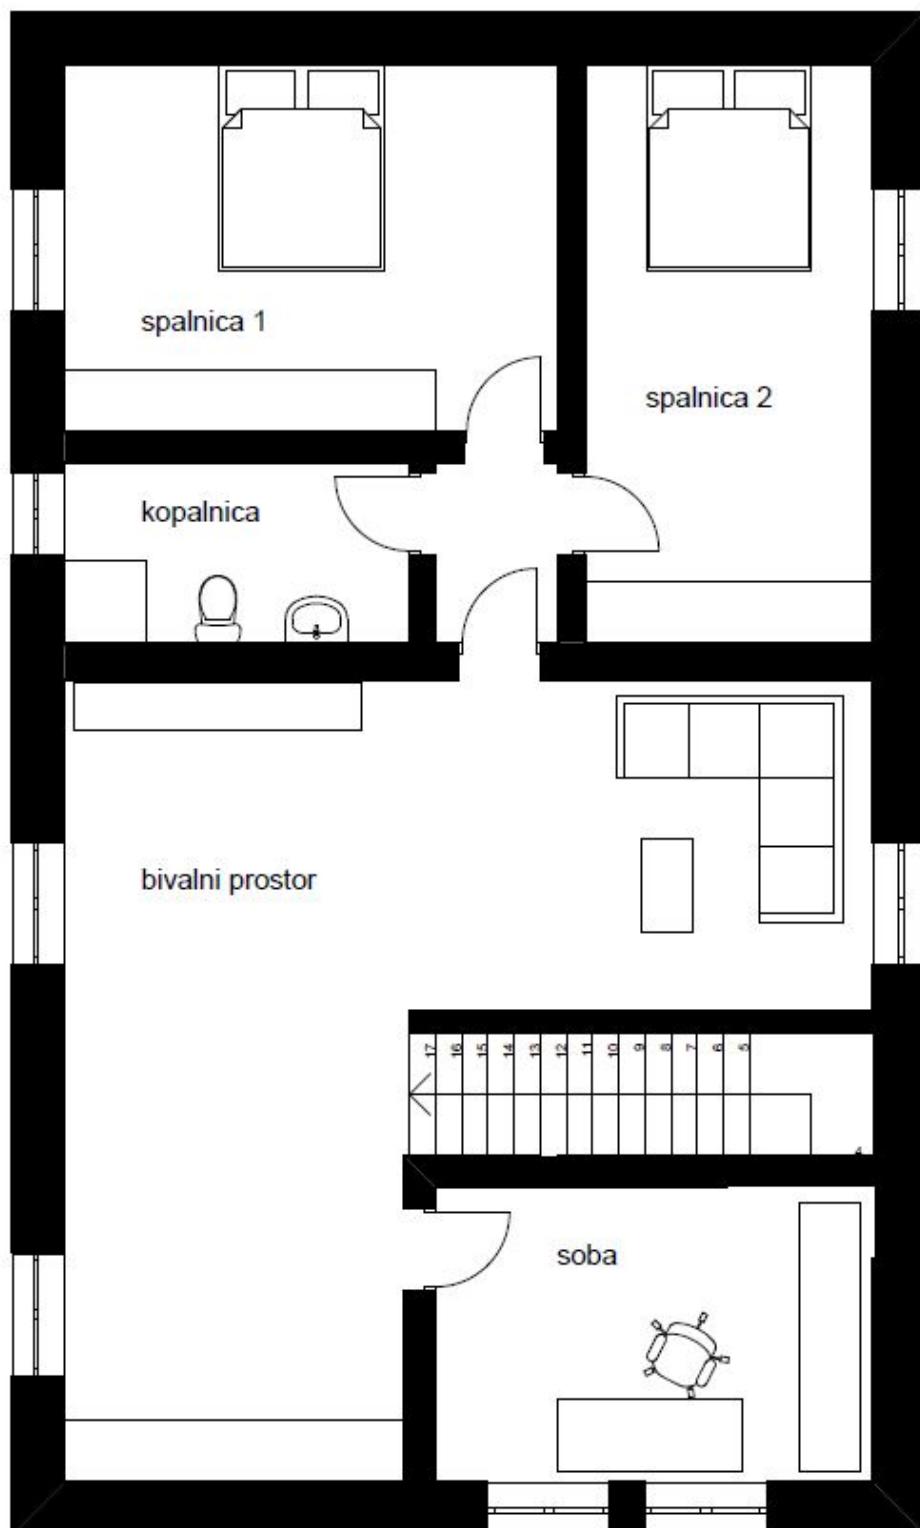
Slika 34: Načrt nadstropja, p

TLORIS 1. NADSTROPJA

ENODRUŽINSKA HIŠA
M 1:100
