**»Mladi za napredek Maribora 2019«
36. srečanje**

Koroška cesta Maribor: vrata, portali in stavbe

Raziskovalna naloga

Avtor: BLAŽ VRBNJAK

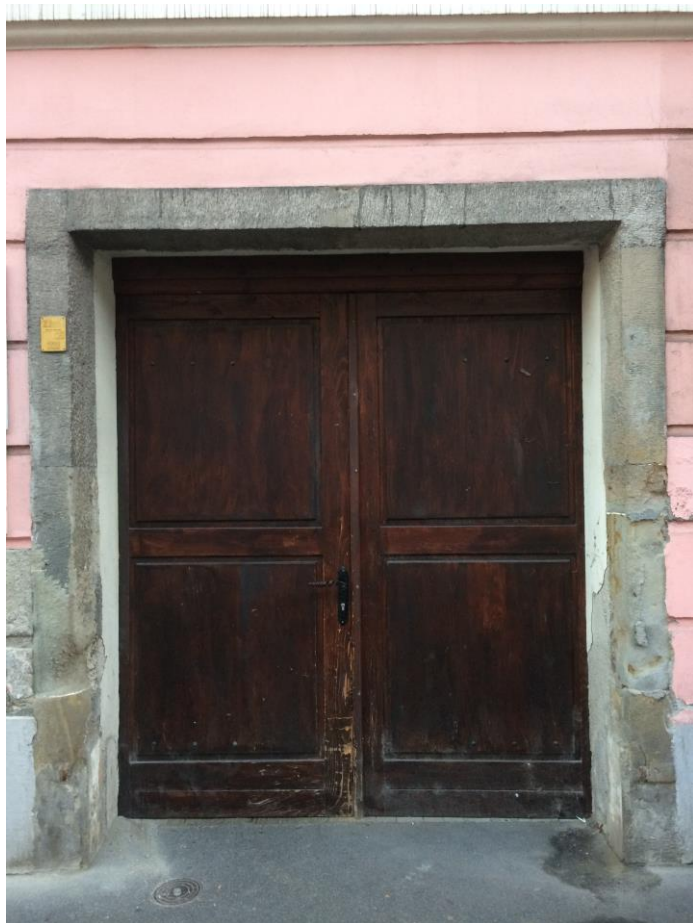
Slika 16: Vrata na Koroški cesti 9 (lasten vir)

(30. leta 20. stol), ki pa so vsaj postavljene v pravi osi. Danes je v stavbi jezikovni biro in stanovanjski prostori.

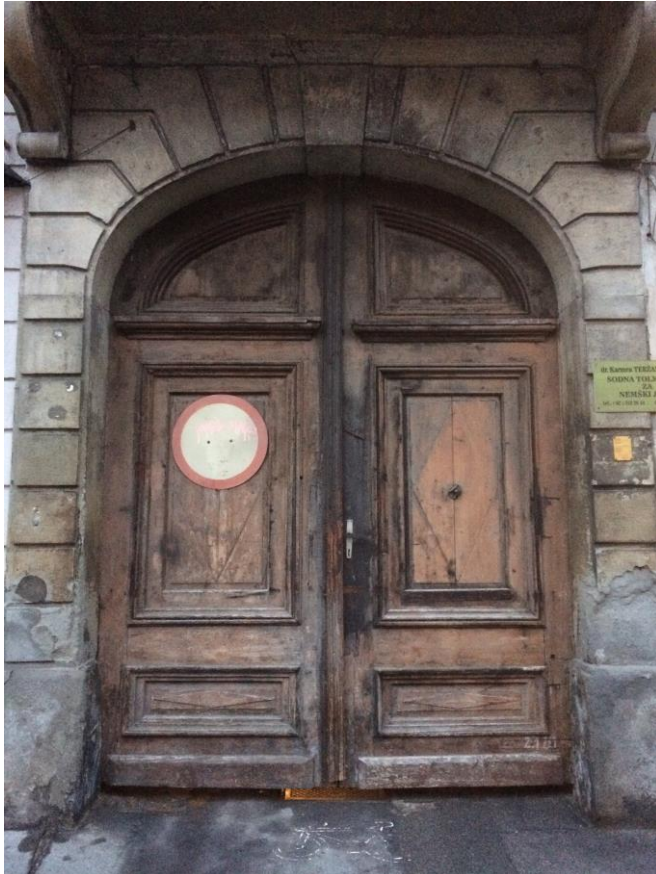
Slika 17: Vrata na Koroški cesti 10 (lasten vir)

Portal je polkrožno zaključen, zelo masiven ima močno poudarjena kamnita oddrsalnika, ostali del portala pa je rustično izveden z ometom. Portal je v isti ravnini kakor fasada, sklepnik pa malenkost izstopa.

Vrata so vstavljena neposredno v portal, so velika dvokrilna, dvoriščna vrata iz konca 19. stol. Dva prečnika delita vratno krilo na dva neenakomerna polja, od katerih je osrednje večje. Rahlo reliefno oblikovana polnila z geometrijskim likom, okvirja bogat in globok profil. V središču polnila je bil na obeh straneh vstavljen medeninasti dekorativni del (en še viden) V ločnem polju se motiv ponovi in se zaključuje polkrožno. Vrata so macesnovega lesa in kažejo delne poškodbe lesa. Žal jih kazi odstopajoča in obrabljena barvna plast, umazanija in naslikan prometni znak. Osrednja letev je masivna, brez baze in kapitela in ni dodatno dekorirana. Okovje je le delo ohranjeno.

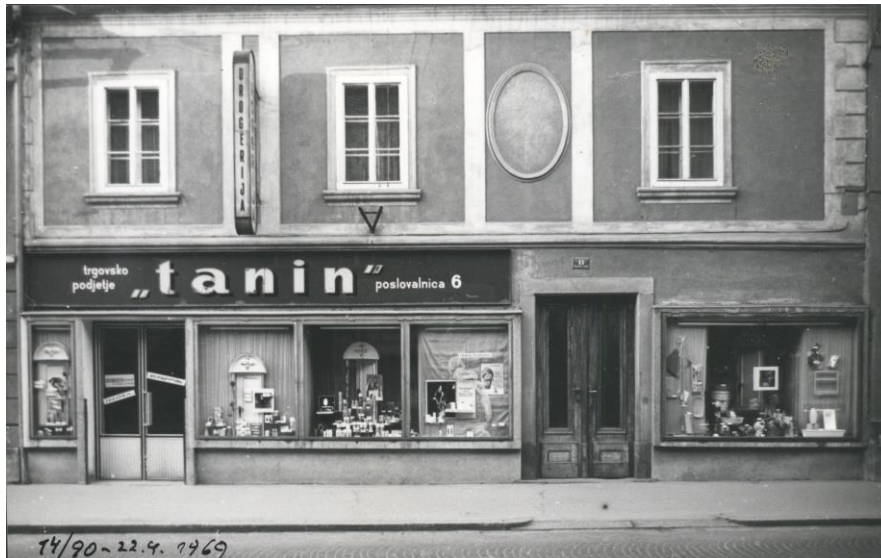
Slika 18: Koroška cesta 11 v 60. letih 20. stol (vir: Pokrajinski arhiv Maribor)

Portal je pravokoten kamnit s posnetim robom, tako na pokončnikih kot tudi na prekladi. V odprtino je vstavljen ravno s fasado, se pravi da gre za okvirni portal. Površina portala je hrapava, robovi pa so bolj gladki izvedeni z »pasicami« in dajejo okvir portalu. Baza portala kaže na poškodbe kamna.

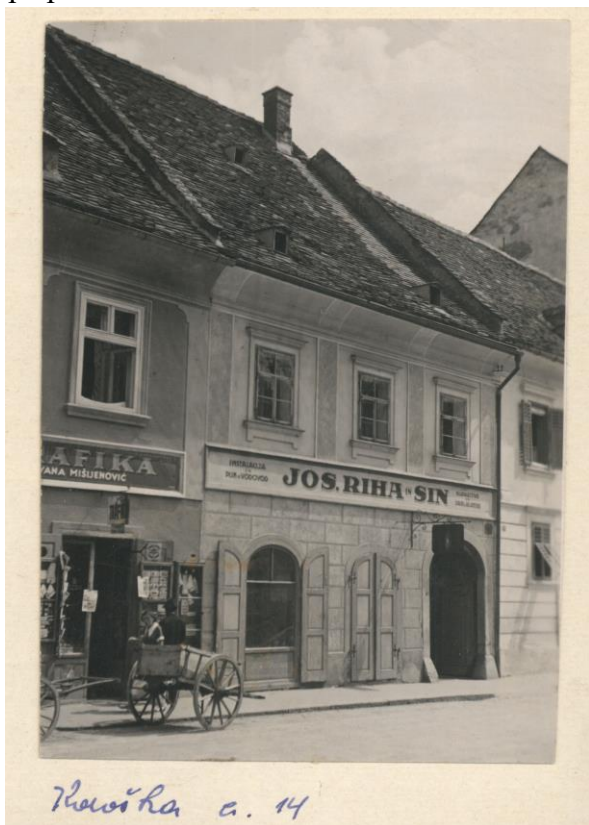
Slika 23: Okrogli portal Koroške ceste 14 v preteklosti (vir: Pokrajinski arhiv Maribor)

Portal je pravokoten s poudarjenim in rahlo izstopajočim robom, ter se tako ločuje od fasade. Spodnji del portala ima kamnita oddrsalnika, celoten portalni okvir pa je danes prekrit z barvo. Hrbtna stran portala kaže sledove kovinskih nasadil.

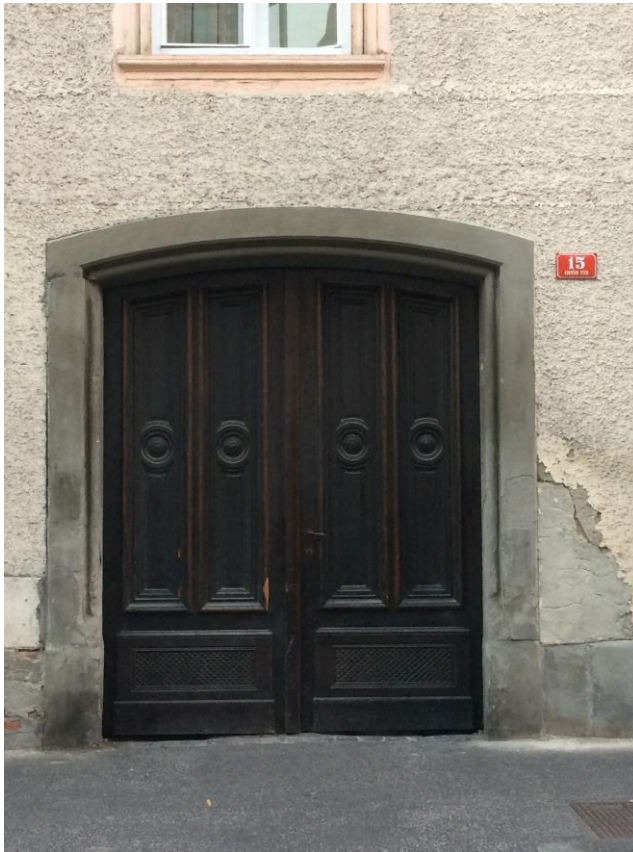
Slika 24: Vrata na Koroški cesti 15 (lasten vir)

Portal je kamnit, profiliran in potlačeno polkorožno zaključen. Od fasade se ločuje s tem, da od nje nekoliko izstopa.

Vrata so neposredno vpeta v kovinski okvir, ki je montiran na portal. So macesnova, dvoriščna, dvokrilna, slogovno povsem podobna vratom na hišni št. 17. Verjetno je šlo za delo iste delavnice. Pred časom so bila deloma obnovljena, vendar le funkcionalno. Dekorativne naloge, ki jo vrata prav tako imajo, pa s to prenovo niso ponovno pridobila. Vrata od daleč sicer delujejo dobro, pogled na blizu pa pokaže, da je stara barvna plast sploh ni bila odstranjena (vrata niso bila odkrita), deli ki so bili zamenjani slogovno ne ustrezajo originalu, pa tudi montirani so z močno vidnimi vijaki, ki še dodatno pokažejo nestrokovno obnovo. Za primerjavo originalnih delov bi lahko služila vrata na hišni št. 17 (zaporna letev, profilirani okvirji polnil). Starega okovja več ni, nadomeščeno je z neustreznim, novim.

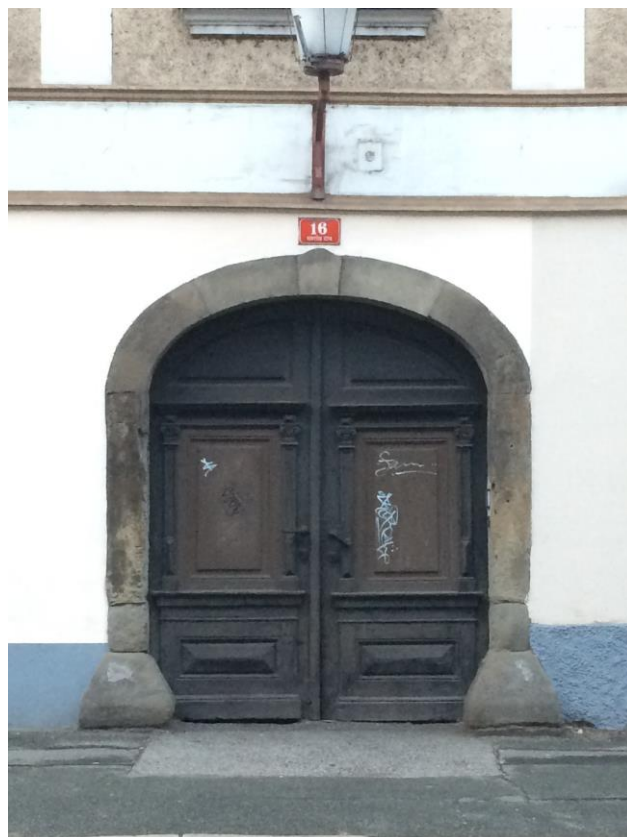
Slika 25: Vrata na Koroški cesti 16 (lasten vir)

Masivna, dvokrilna vrata so neposredno vstavljena v okvir in se polkrožno zaključujejo. Prečniki delijo vratna krila v dve polji, ki sta v spodnjem delu izstopajoča in imata vstavljeno diamantno oblikovano polnilo. Polnili v osrednjih poljih obdajajo pilastri z bazo in kapiteli, ki nosijo masiven in profiliran krovni del vratnih kril. Nad temi se portal polkrožno zaključí. Polnila so gladka in imajo plitki profil. Fotografije, ki sem jih našel, pričajo, da so polnila med bogatimi pilastri originalna ter da v atiki vrat ni bilo nadsvetlobe, kot sem prvotno menil. Osrednja letev, se nekako ne sklada s podobo, drugače lepo izdelanih vrat (glede na lepo izoblikovane pilastre, bi pričakoval bolj bogato izdelano letev), verjetno je bila že večkrat zamenjana. Zanimivo pa je, da je na vratih še ohranjeno originalno okovje.

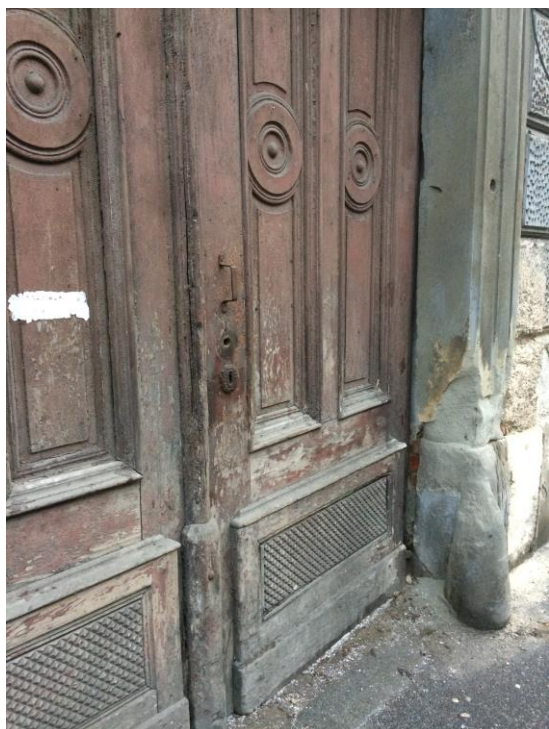
Slika 26: Vrata na Koroški cesti 17 (lasten vir)

Glavni portal je kamnit, sestavljen iz ščitnega kamna in profiliranih pokončnikov ter rahlo usločene preklade, kamnoseško je obdelan s »štokanjem« in »pasicami«. Portal je z zarezo ločen od fasade. V spodnjem delu je vidna načetost kamna, zgoraj pa je v dobrem stanju. Vrata so neposredno vpeta v kamnit okvir. So dvokrilna, macesnova, vratna krila so v osrednjem delu dodatno predeljena na dve polji, ki jih obroblja profiliran okvir. Polnila so gladka,

krasi pa jih par strugarsko obdelanih diskov v vsakem vratnem krilu. Zaključena so polkrožno, spodnji del vrat pa je dekoriran z diamantnim vzorcem, obrobljenim v izstopajočem in profiliranem okvirju. Zaporna letev ima svojo bazo in je profilirana brez zaključnega kapitela. Barvnih plasti je več, videti je, da so bila vrata v osnovi rdečkastega tona. Plasti se luščijo in so močno poškodovane, zato bi jih bilo potrebno odstraniti. Vidni so sledovi bogatega okovja, ki ga več ni.

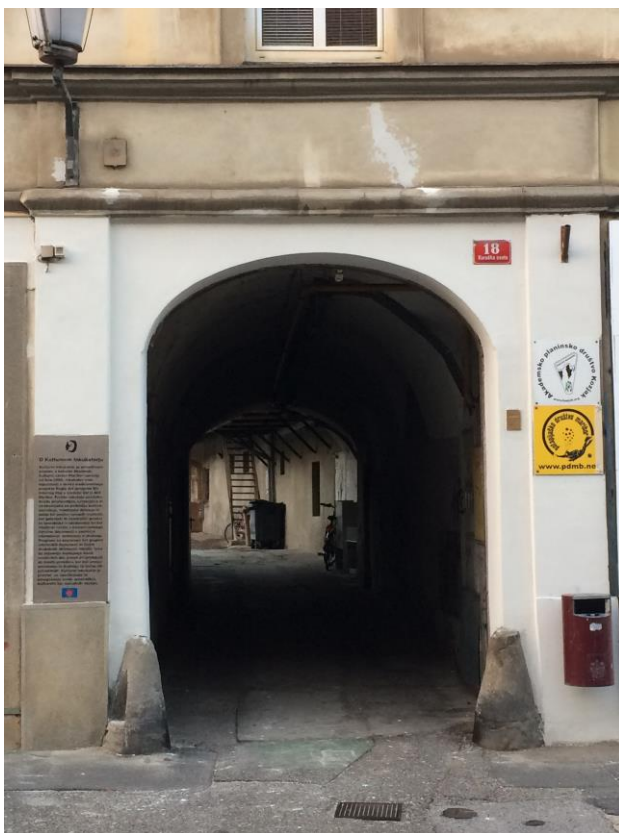
Slika 27: Dvoriščni portal na Koroški c. 18 (lasten vir)
kasneje gostišče pri Jagnjetu, mizarska delavnica...danes pa so v njej prostori Mladinskega kulturnega centra Maribor, prostori galerije, potapljaškega in planinskega društva.

Portal je bil dvoriščni, vidna sta samo kamnita oddrsalnika. Danes je obdelan z malto. Vrat po fotografijah sodeč že več let ni.

Pritličje fasade danes prekriva moderna pregrada, ki po mojem ne sodi na takšno ulico. V stavbi je nekoč bila mesnica,

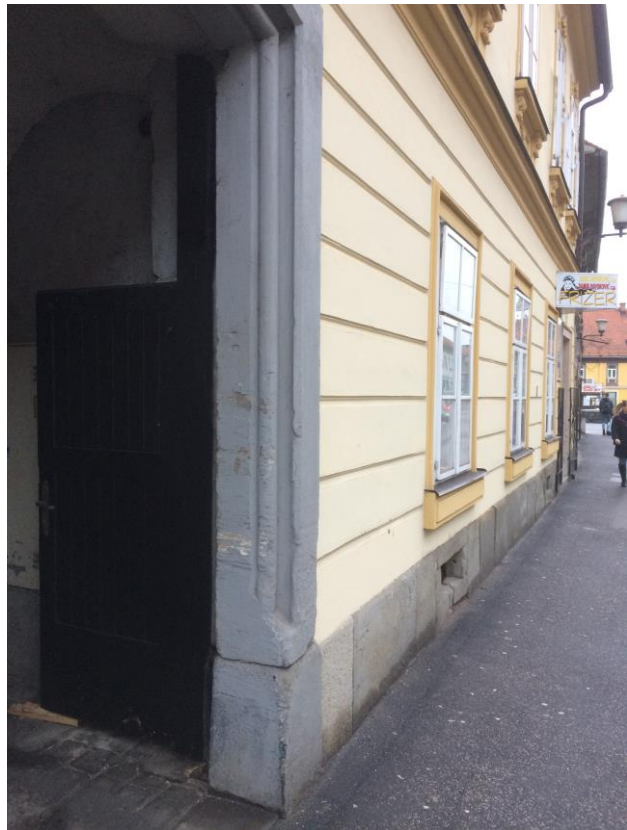
Celotni vtis zgradbe glede na celotno stanje v ulici je dober, saj je bila pred kratkim obnovljena fasada. V stavbi je bila med drugim kamnoseška delavnica, v začetku je 20. stoletja je bila v njej kavarna, kasneje pa še trgovina in obrat, kjer so izdelovali kozmetične in keramične izdelke. Danes se

Slika 28: Mogočen portal na Koroški c. 19 (lasten vir)

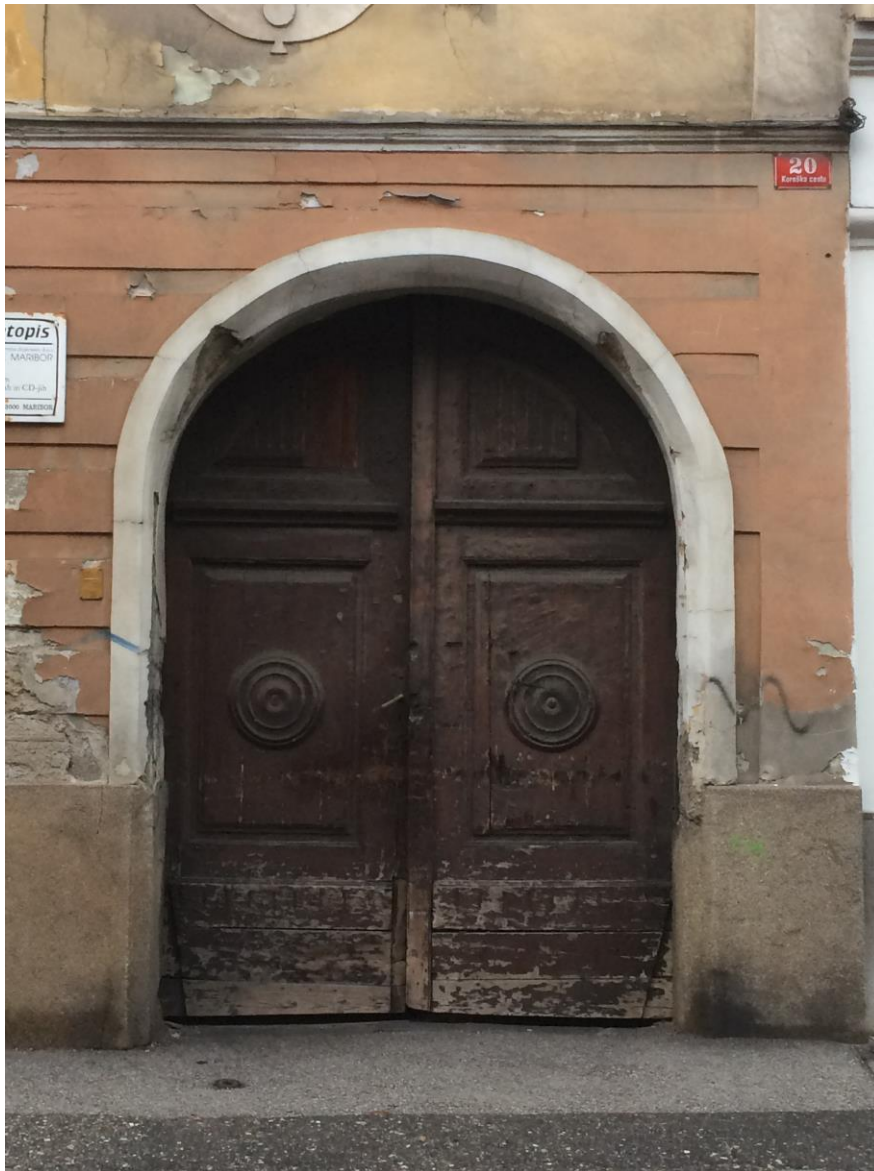
Slika 29: Vrata na Koroški cesti 20 (lasten vir)

Vrata so dvokrilna, vstavljena v kamniti okvir portala in so polkrožno zaključena. So iz trdega masivnega lesa, najverjetneje macesna. Osredna polnila so okrašena z okroglimi dekorativnimi elementi. Videz vrat je slab, barva odstopa ter tako ne opravlja več svoje okrasne in zaščitne funkcije. Les je na mestih prav tako, sploh v spodnjem delu, močno načet, originalnega okovja več ni. Glede na velikost gre za vhodna vrata. Po mojem mnenju, glede na obliko profilov, je to izdelek iz konca 19. ali začetka 20. stoletja. Smotno bi bilo vrata obnoviti, da poleg svoje osnovne funkcije ponovno krasijo ulico.

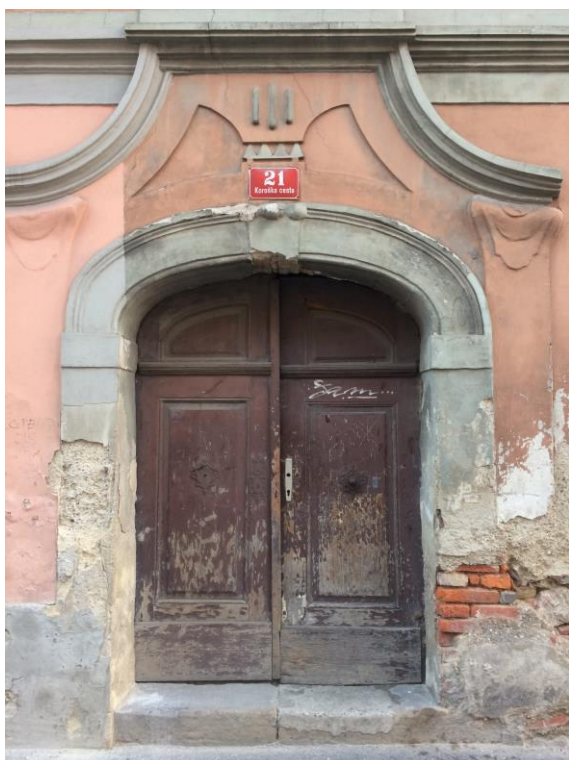
Slika 31: Vrata na Koroški cesti 21 (lasten vir)

Portal je zidan in polkrožno zaključen s profilirano preklado, ki jo krasi volutast sklepnik. Najverjetneje je bil to edini vhod s te strani s hišo. Predstavlja vhodni portal, šele kasneje sta bila dodana dva dodatna portala v drugi in peti osi, ki kazita videz fasade. Je edini portal, kot sem zasledil na Koroški cesti, ki ima prag. Okna v pritličju so iz 19. stoletja (čas zadnje preнове) in so še originalna ter se skladajo z okni v nadstropju, kar je za stavbe na Koroški cesti redkost. Danes stavba kaže razpadajočo podobo, lokala levo in desno od vhoda sta po vsem videzu prazna, nadstropje pa zasedajo stanovalci.

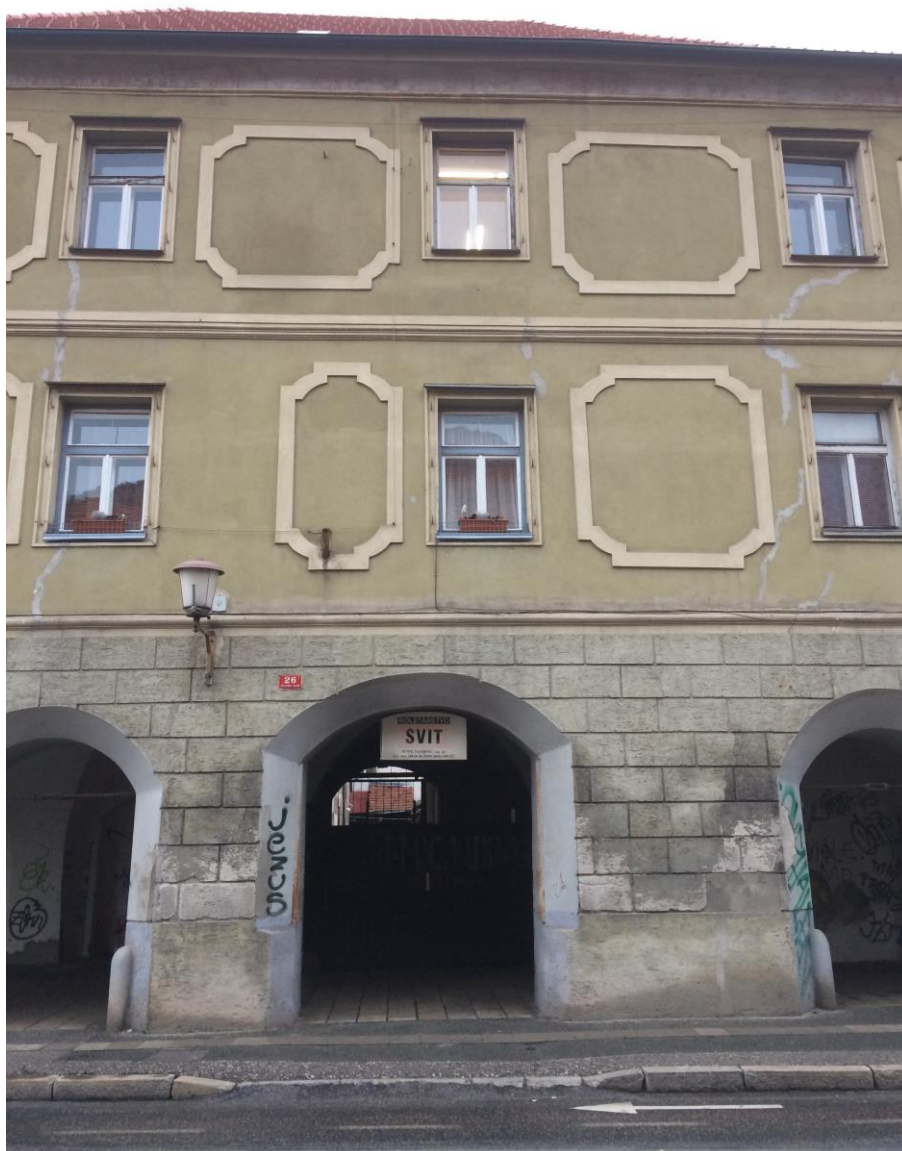
Slika 34: Koroška cesta 26 danes (lasten vir)

Današnja podoba stavbe je iz 70. let 19. stol. Kje so bila prvotna vrata mi zaradi številnih prezidav ni uspelo določiti. Možno je, da so bile v kateri izmed današnjih arkad. Portal je polkrožno zaključen in ima posneti rob. Stavba je značilen primer raščene arhitekture, ki je povsem videzu sodeč vedno spadala med pomembnejše stavbe v mestu.
