**EDINA KURATIVA**

**MORA BITI PREVENTIVA**

**Področje: Gradbeništvo**

**Raziskovalna naloga**

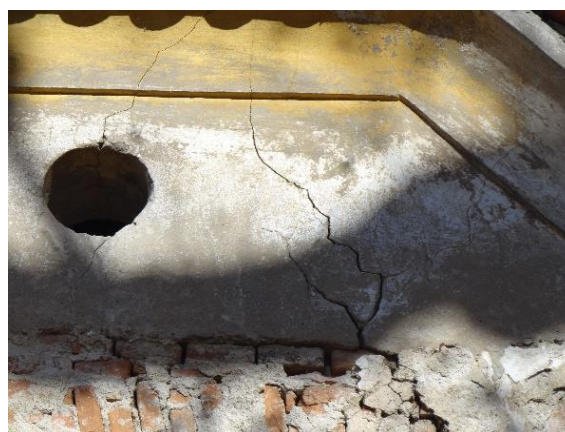
*Slika 4: Primer razpok zaradi posedanja temeljev do strehe (graščina Radvanje)*

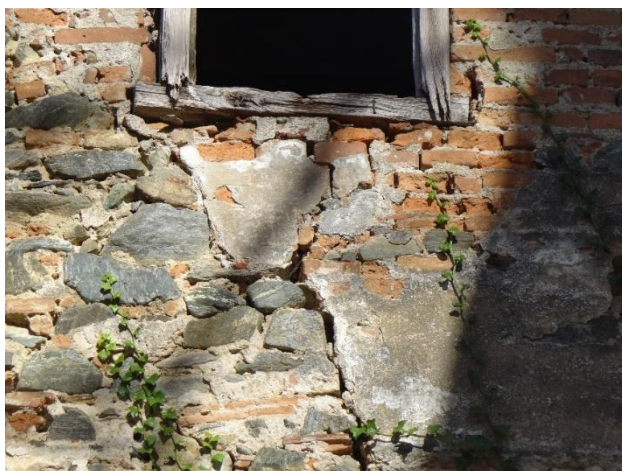
Slika 5: Razpoke pod oknom (graščina Radvanje)

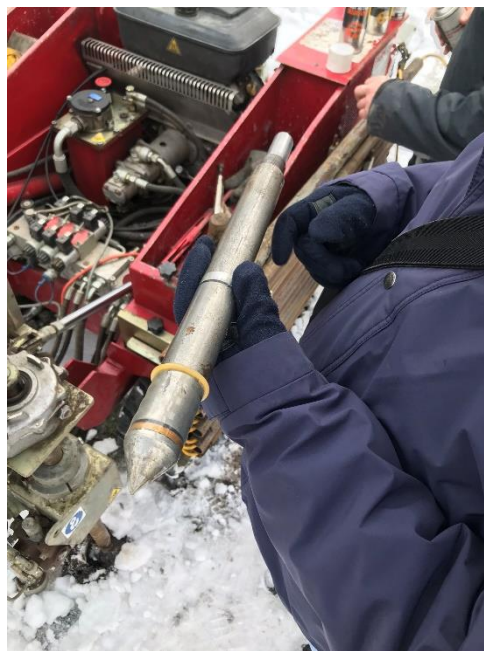
Slika 7: Slika sonde, ki jo vtiskamo v tla

Je ena najbolj univerzalnih preiskav katere prednost je zvezno izvajanje meritve vsake 2cm v globino. Sondo vtiskamo v tla do trde podlago in elektronsko zajemamo podatke o odporu ob plašču ob uporabi proti penetraciji in pornemu tlaku na podlagi podatkov katere združimo v zvezen profil tal lahko ocenimo pričakovane posedke in nosilnost izbranega sistema temeljenja.

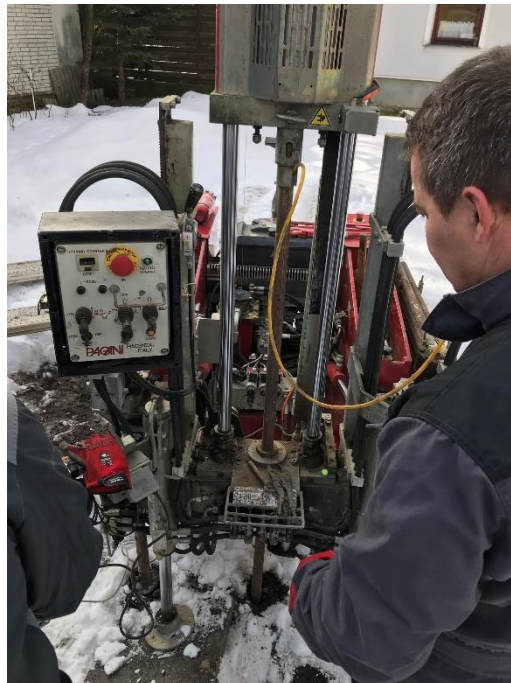
Ko se nahajamo na zelo stisljivih in mehkih tleh ter se predvideva globoko temeljenje objekta, lahko namesto CPT-ja uporabimo tudi dilatometersko preiskavo. Ta preiskava je prav tako zvezna in poda profil temeljenj tal z globino. Na podlagi znanih lokacij oz. relacij lahko ocenimo nosilnost plitvih in globokih temeljev.

Slika 8: Potiskanje sonde v tla  
(Vir: [https://www.mphisa.si/uploads/1260/img-0019\\_medium.jpg](https://www.mphisa.si/uploads/1260/img-0019_medium.jpg) ( 29.3.2021 ))

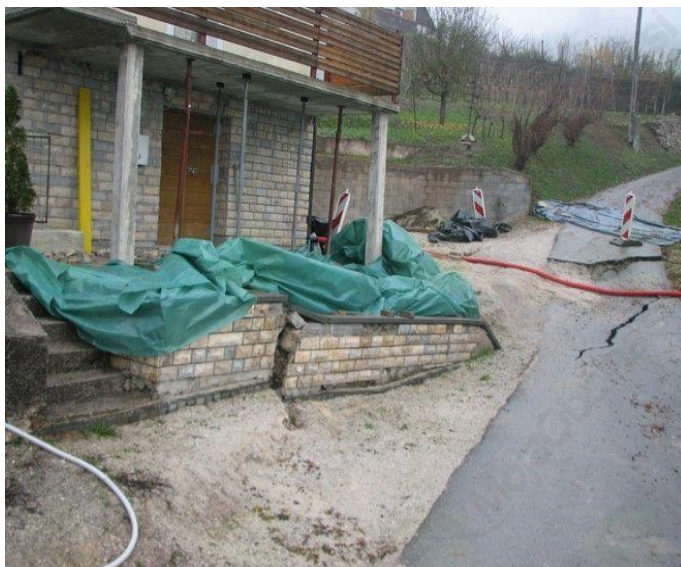
Plazenje terena nad objektom je grožnja za celotni objekt. Vzroki za plazenje so v glavnem teren pod naklonom, namočena zemljina v času dežja in slab način temeljenja. Preventivna rešitev tega problema je izgradnja drenaž in odvodnjavanje zemljine ter izgradnja opornih konstrukcij. Drenaže osušijo zemljino, ji zmanjšajo volumensko težo, in povečajo strižni kot. Oporni zid dodatno preprečuje zdrs zemljine proti objektu. Drenaže lahko izdelamo v več pasovih nad ogroženim objektom.

Slika 11: Primer posedanja temelja zaradi plazenja

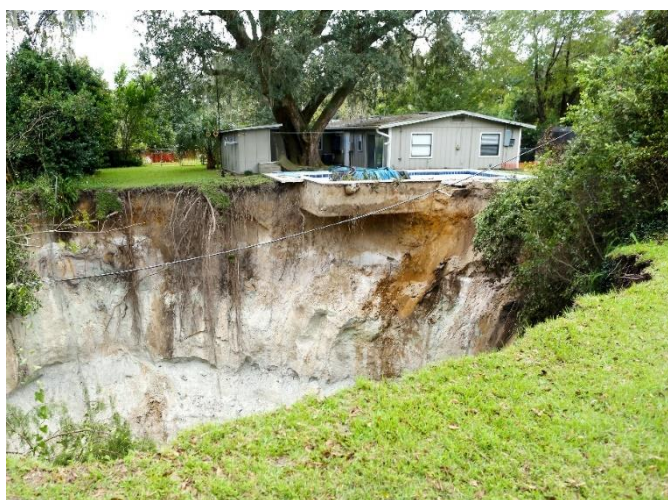
Do izpiranja zemljine lahko pride pri temeljnih tleh iz finega peska ali mivke. Vzrok so lahko ponikajoče meteorne vode, vode iz poškodovane kanalizacije, pa tudi podtalnica. Pri tem nastanejo odprtine oz. votline, ki povzročajo posedanje temeljev. Vzrok je nekontrolirano iztekanje ali ponikanje vode. Preveriti oz. kontrolirati je potrebno tesnost kanalizacijskih cevi in jaškov. Prepustnost zunanjih površin lahko kontroliramo z asfaltiranjem ali betoniranjem in kontroliranim odvodom površinskih voda.

Slika 12: Primer izpiranja zemljine

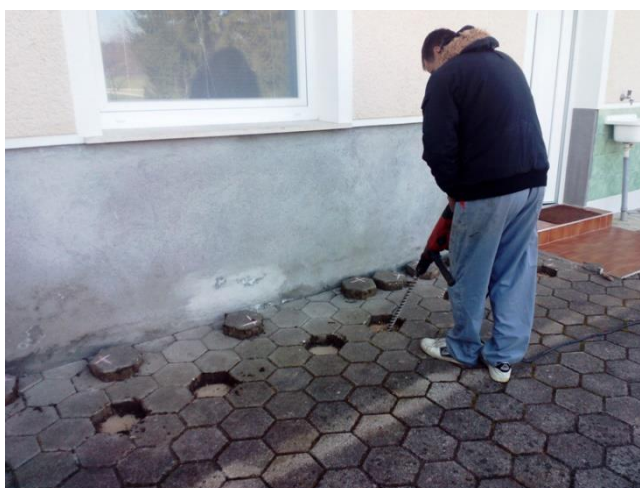
**Prvi postopek** uporablja podjetje Hidrosanir. Stabilizacijo temeljev pričnemo z izdelavo talnih vrtin v katere se vgradijo ustrezni injektirni nastavki, to so kovinske eno ali več šobne cevi, pištole ali ventili, specifične na lastnosti terena. Globina, premer in količina vrtin se določi na predhodnem ogledu objekta ali z sondiranjem temeljev. Sledi priprava tehnološko ustrezne injektirne cementne malte z dodatkom (aditiv), kateri ima sledeče fizikalne in kemijske lastnosti: Je nekrčljiv, ekspanziven, neoporečen za pitno vodo in hidrofoben (vodo odbojen), kar nam omogoča uspešno sanacijo temeljev tudi v močvirnatem terenu (npr. v Ljubljanskem barju). Zaradi hidroizolativne lastnosti injektirne mase, se delno rešuje tudi problem kapilarnega navlaženja temeljev. Pri procesu

Slika 13: Primer vrtanja vrtin pod temelj hiše

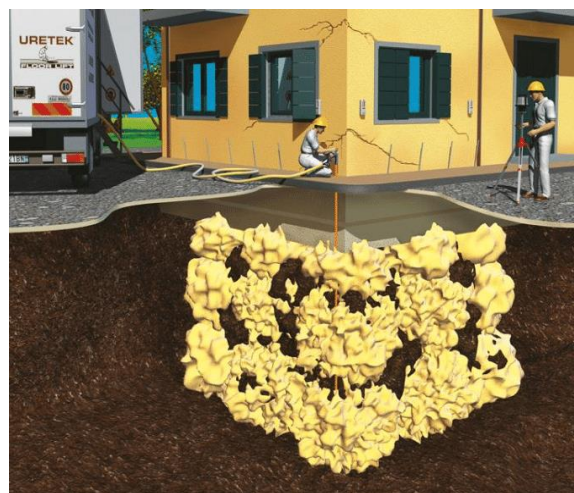
Metoda je izjemno preprosta: ko določimo območje, ki ga je potrebno učvrstiti, naredimo vrtine neposredno skozi temelj in v zemljino. Skozi te vrtine injektiramo smolo Geoplus®, katere značilnost je, da se v nekaj sekundah razširi in utrdi zemljino. Smola se dokončno strdi že v nekaj minutah. Učinek posega je takojšen – takoj po izvedenem posegu opazimo dvig konstrukcije. Poseg spremljamo s precizno lasersko tehniko, po potrebi pa rezultate posega preverimo s primerjalnimi geotehničnimi preizkusi. (Vir: Gradnja in obnova plus, 7.3.2021)

Slika 15: Dvigovanje temelja z tehnologijo Deep Injections®

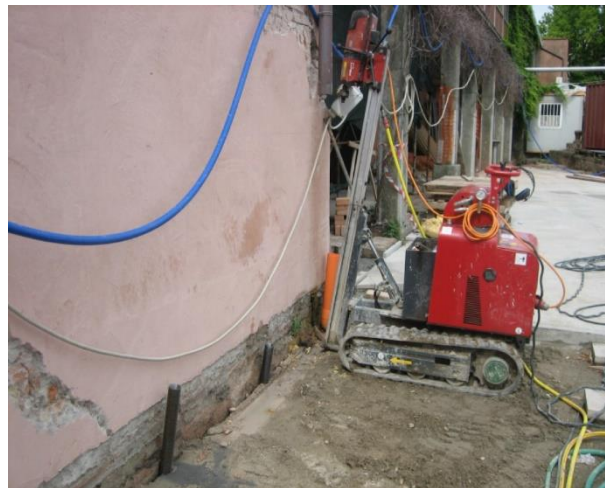
Nosilni mikropilot je, sestavljena iz več jeklenih modulov z izboljšanim oprijemom in med seboj povezanih z dvovijačno matico. Ti so globoko vtisnjeni v teren s pomočjo hidravličnega cilindra, z jeklenimi palicami zasidranega na gradbeni element ali konstrukcijo, ki jo je treba dvigniti in utrditi.

Slika 16: Vrtanje izvrtine za vstavljanje mikropilota.

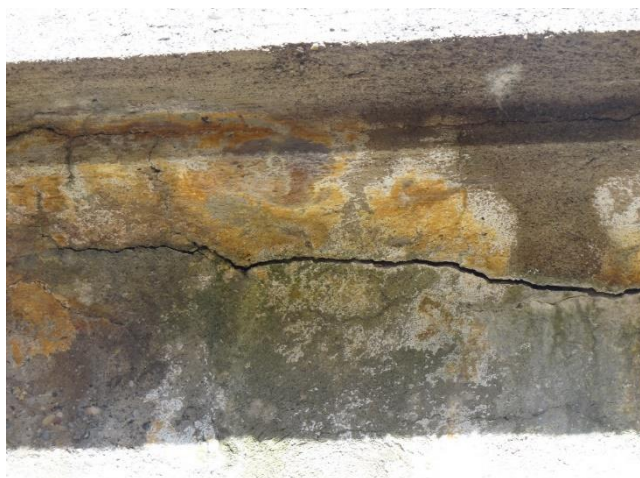
Slika 18: Primer razpoke pod streho (graščina Radvanje)  
(Vir: Lastni vir ( 31.10.2020 ))

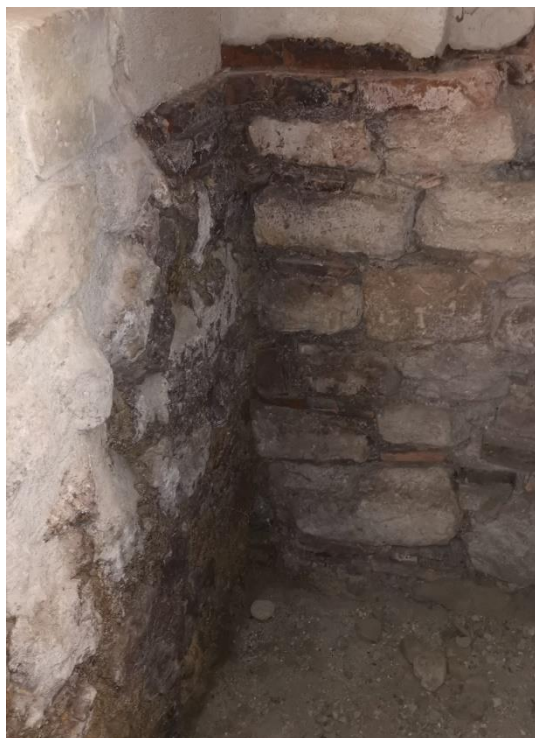
Slika 20: Stari zid brez hidroizolacije

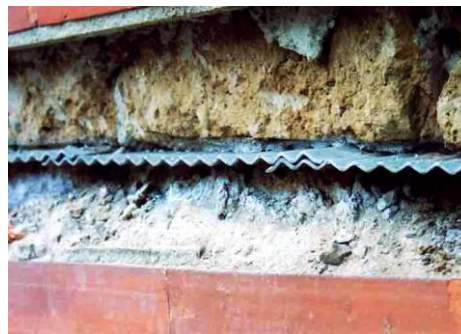
V fuge opečnih ali mešano opečno-kamnitih zidov vtiskamo valovite nerjaveče plošče iz visokokvalitetnega nerjavečega jekla, ki se na stikih med sabo preklapljajo in tako zagotovijo trajno zaporo proti kapilarni vlagi.

Slika 22: Nerjaveče kovinske plošče

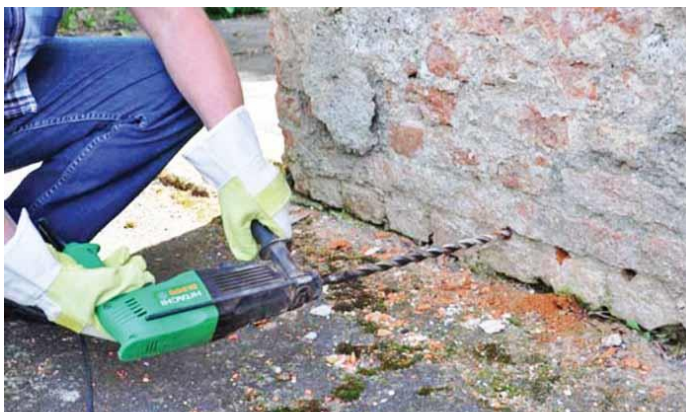
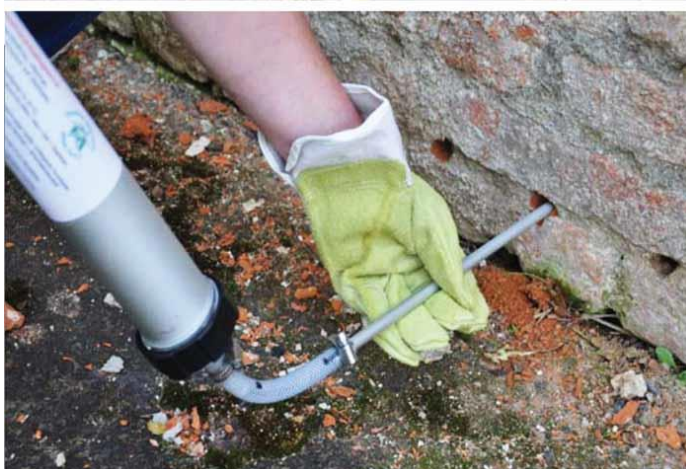
Po zaustaviti kapilarnega dviga vlage imamo v steni ujete soli, ki so higroskopne in vežejo na sebe vlago in povzročajo ponovno sekundarno cvetenje. Da to preprečimo, moramo uporabiti ali posebno sanacijsko malto, ki vsebuje snovi za kompenzacijo soli, ali pa se prvem sloju malte doda poseben dodatek, ki kemično nevtralizira sol in zaščiti steno pred vlago v prostoru.

Slika 23: Impregnacijska masa

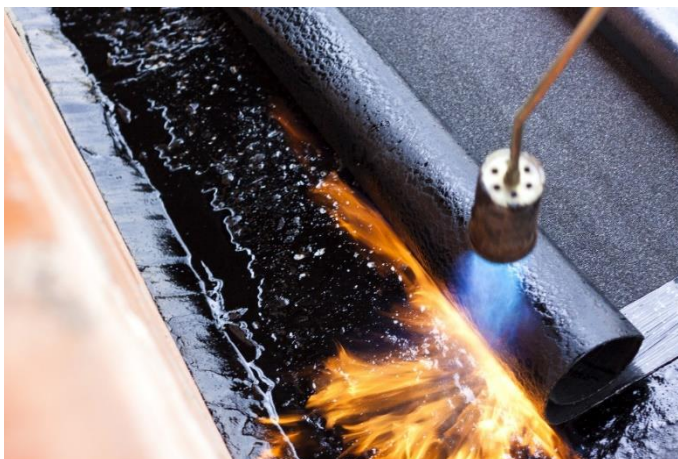
Vertikalno hidroizolacijo in toplotno izolacijo saniramo tako da najprej očistimo omet z zidu, poglobimo rege skozi katere se bo zid osušil. Ko se zid osuši nanese sanacijski omet, nato ga namažemo s hladnim premazom za hidroizolacijo na katerega nalepimo bitumenske trakove in XPS in EPS. Potem dodamo gumijasto zaščitno folijo in tanko slojni omet, ter naredimo drenažo.

Slika 24: Bitumenski trakovi

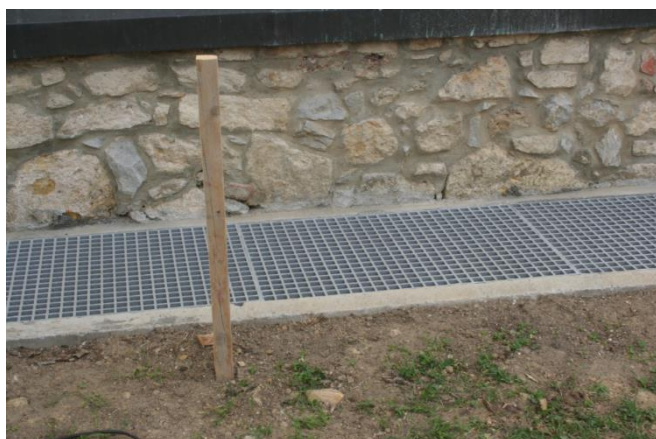
- odkopljemo jarek do spodnjega nivoja temelja
- izdelamo podbeton z muldo in omogočimo odtok vode
- izdelamo novo horizontalno hidroizolacijo iz zunanje strani
- izdelamo sekundarno betonsko steno
- zid očistimo in poglobimo rege z zunanje strani
- izvedemo rešetko
- sekundarni zid z zunanje strani zasužljemo in po potrebi saniramo okolje.

Slika 27: Zračenje zidu z zunanje strani

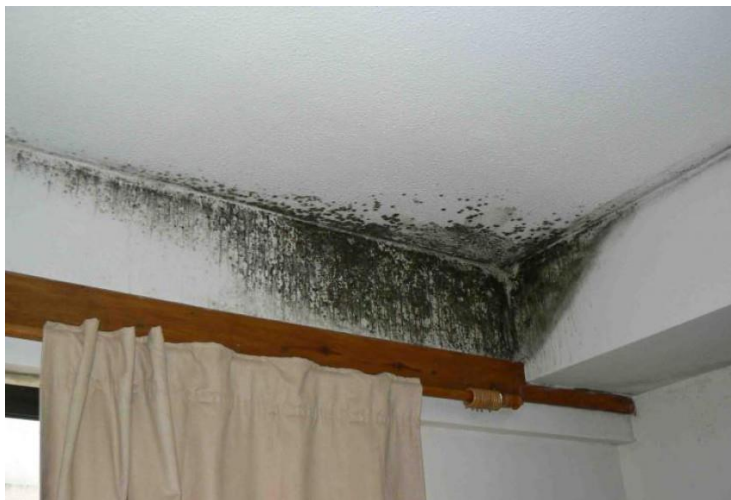
Slika 28: Vlažen zid zaradi vdora vode

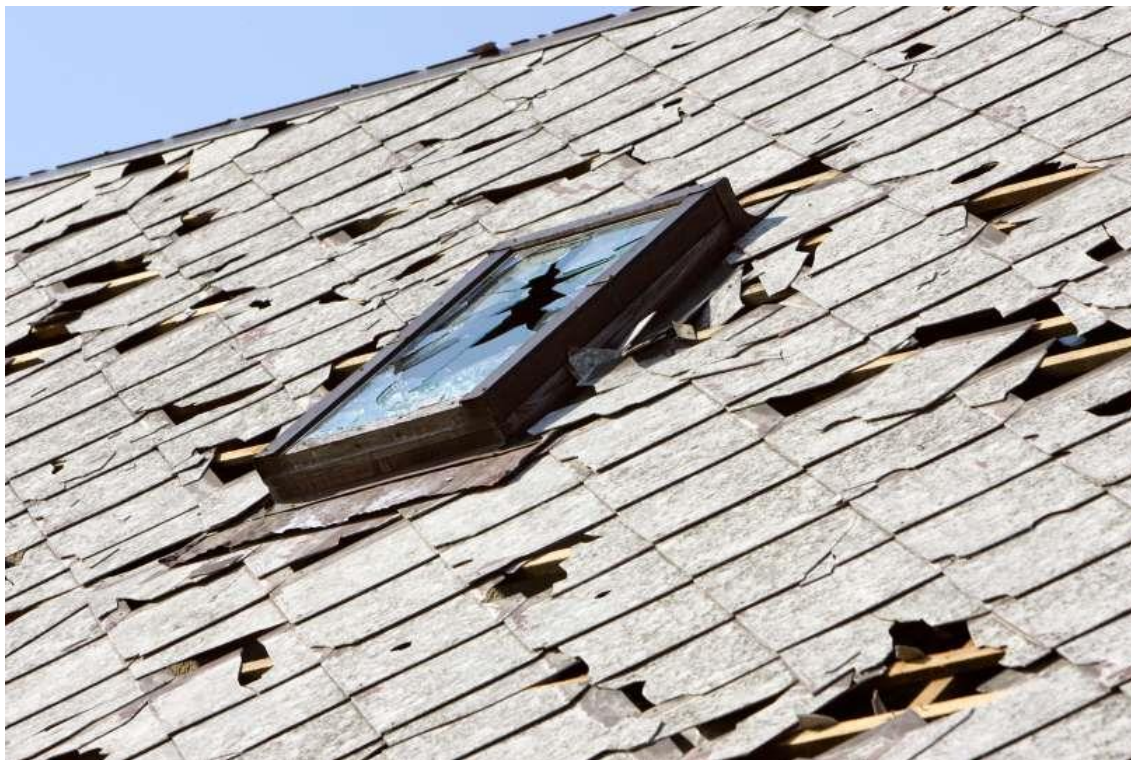
Poškodbe zaradi udarcev toče so odvisne od tipa kritine, a nobena kritina jih ne prenese brez poškodb. Najbolj odporne so kovinske kritine, sledijo betonske in nekatere opečne. Ne smemo pa dopustiti zamakanja, ki nam lahko ostrešje in objekt popolnoma uniči.

Slika 29: Poškodba strehe zaradi toče

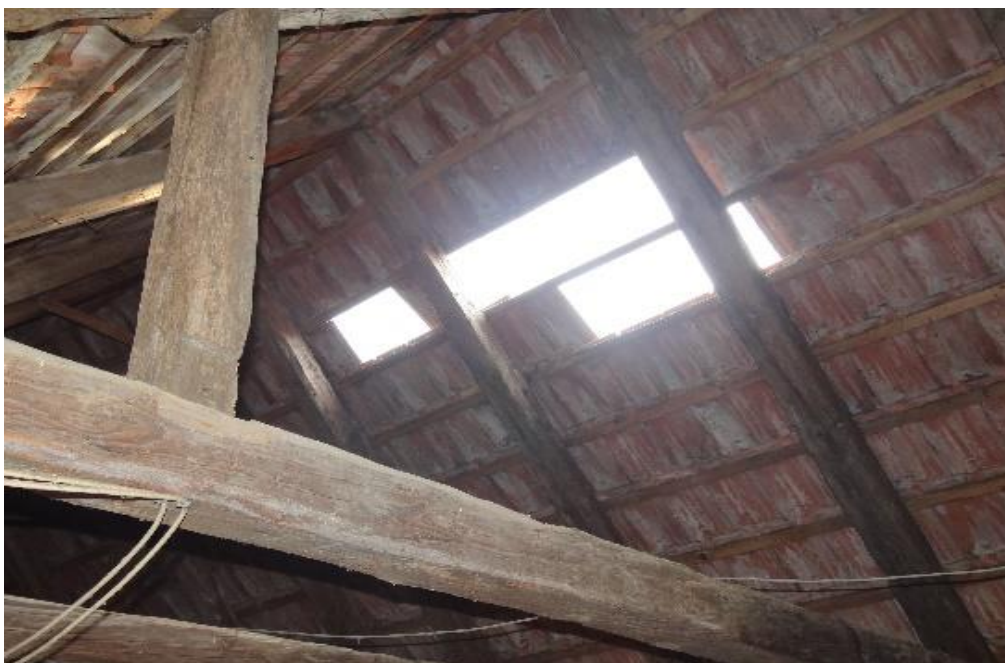
*Slika 30: Odkrita streha (slika znotraj)*

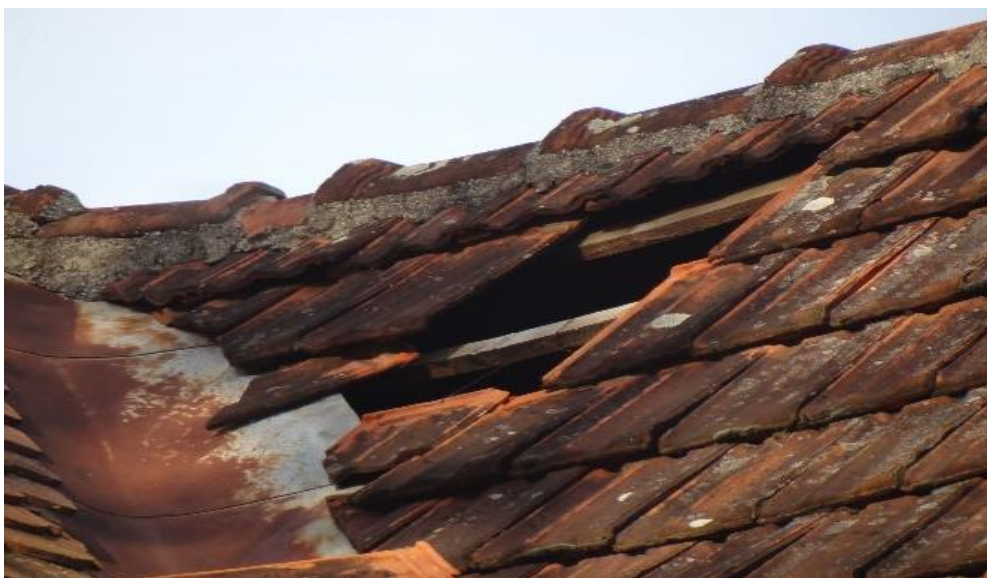
*Slika 31: Odkrita streha (slika zunaj)*

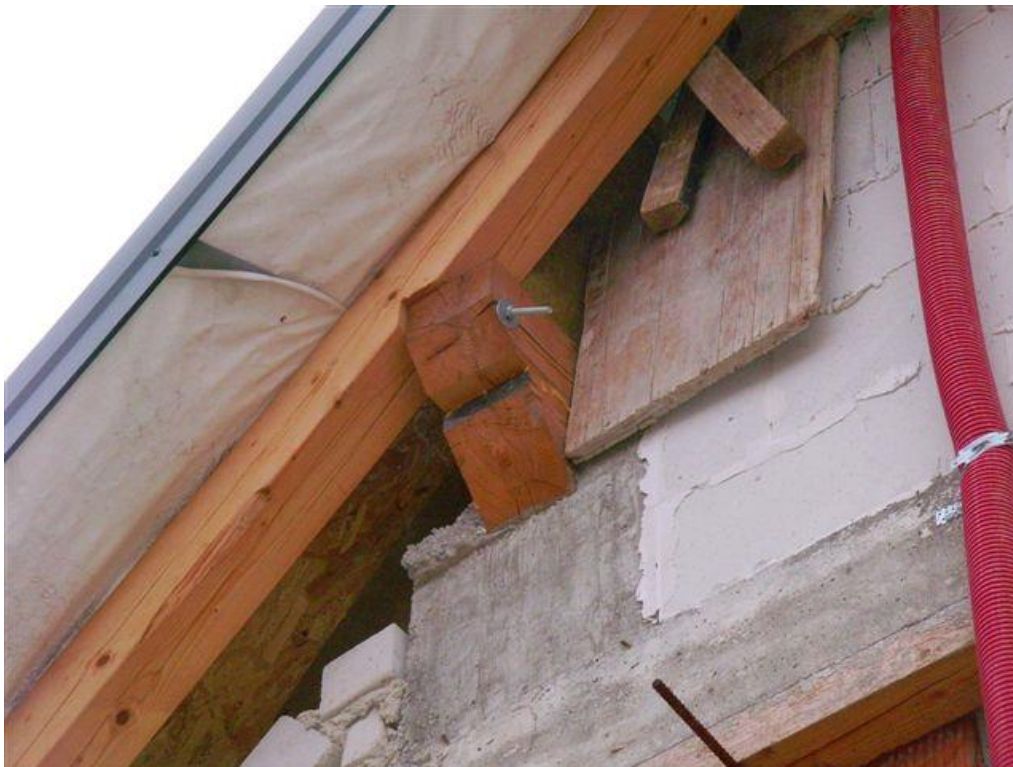
Poškodbe ostrešja so večinoma posledica nezadostne pritrditve ostrešja na nosilno konstrukcijo in nezadostne povezave posameznih elementov. Najpogosteje odtrga krajne špirovce, ki so pritrjeni z gladkimi žičniki, kar še zlasti velja za velike

Slika 32: Nepravilno sidrane lege

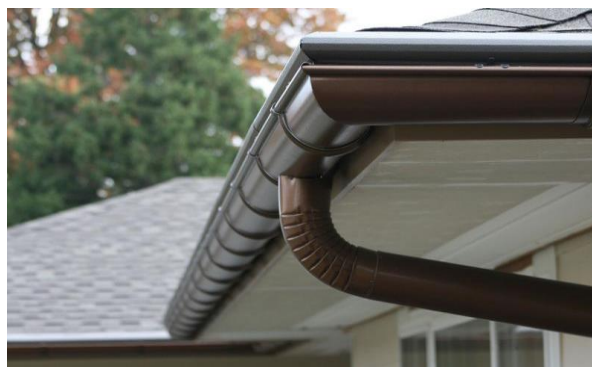
Kap ali odkapna pločevina z žlebom je spodnji zaključek strešine z žlebom. Za lažje vgradnjo prezračevalne mrežice namestimo najprej kljuke, ki so nosilci žleba, takoj za tem se namesti mrežica, ki mora dopuščati dotok zraka. Obliko kapa določa konstrukcija strehe.

Slika 35: Žleb

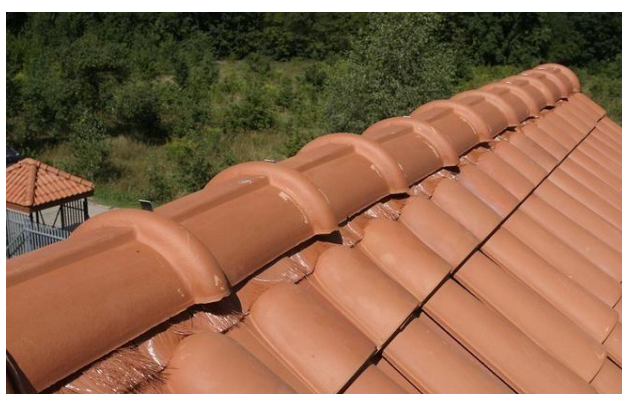
Sleme je najvišje stičišče dveh strešin in je horizontalni zaključek strehe. Prekriva se s slemenjaki ki so položeni tako, da dopuščajo dotok zraka skozi zračni kanal in omogočajo prezračevanje strehe. Letev se prekrijejo z aerogrebenskim trakom, na katere polagamo slemenjake, ki jih privijamo ali z sponkami pribijemo na letve.

Slika 36: Sleme

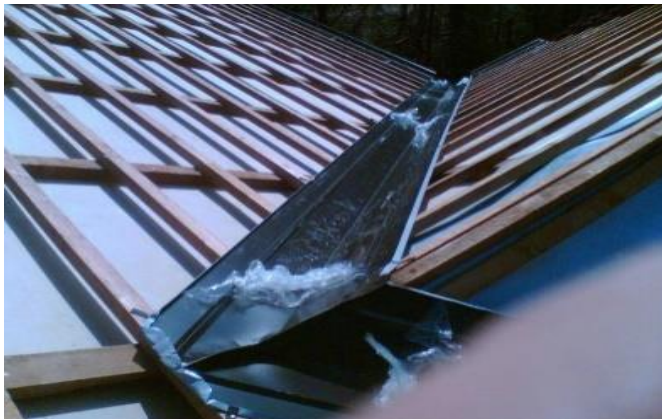
Žlota je notranje stičišče dveh strešin. Ločimo navadno žloto in žloto z ločenima izlivoma. Osnovna podkonstrukcija za žloto so nosilne letve za kritino na katere pred pokrivanjem montiramo žloto. Pri navadni žloti se voda iz obeh strani izteka v žleb. Pri žloti z ločenima izlivoma pa prepreči vodi pretok na drugo stran in se tako v žleb izliva iz obeh strani.

Slika 37: Žlota

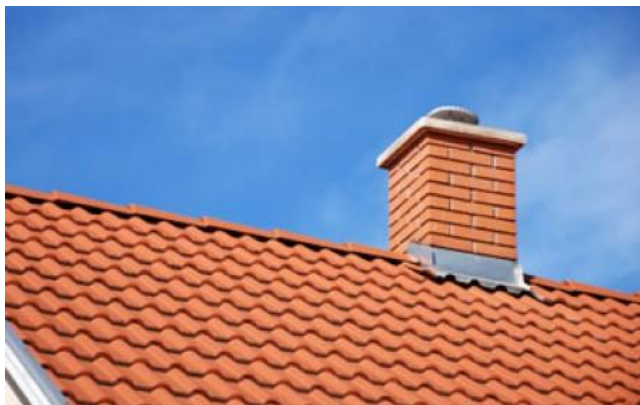
Dimnik je najpogostejši detajl na strehi. Zahteva strokovnost in usposobljenost pri izdelavi obrobe. Zgibni kleparski spoji pri obrobi so ključnega pomena, saj morajo biti narejeni tako, da tesnijo. Zgornji del obrobe montiramo ga pod kritino, stranski obrobi potrebujejo pokončni zgib, da voda ne pride pod kritino. Spodnji del obrobe se konča nad kritino, da preprečimo vtok vode.

Slika 40: Dimnik

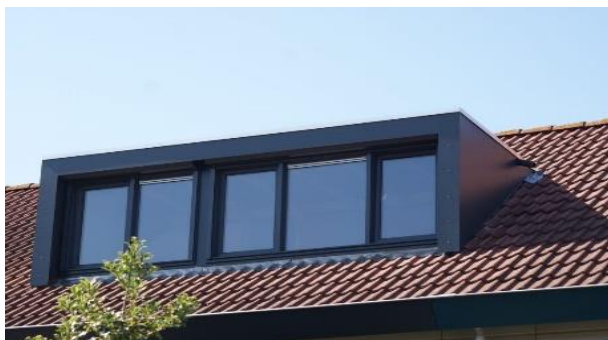
Frčada je nadzidek z oknom na strehi. Poznamo različne oblike frčadi kot npr. trikotne, trapezne, enokapne,... s frčado pridobimo prostor ne pa osvetljenost prostora kot pri strešnem oknu.

Slika 41: Frčada

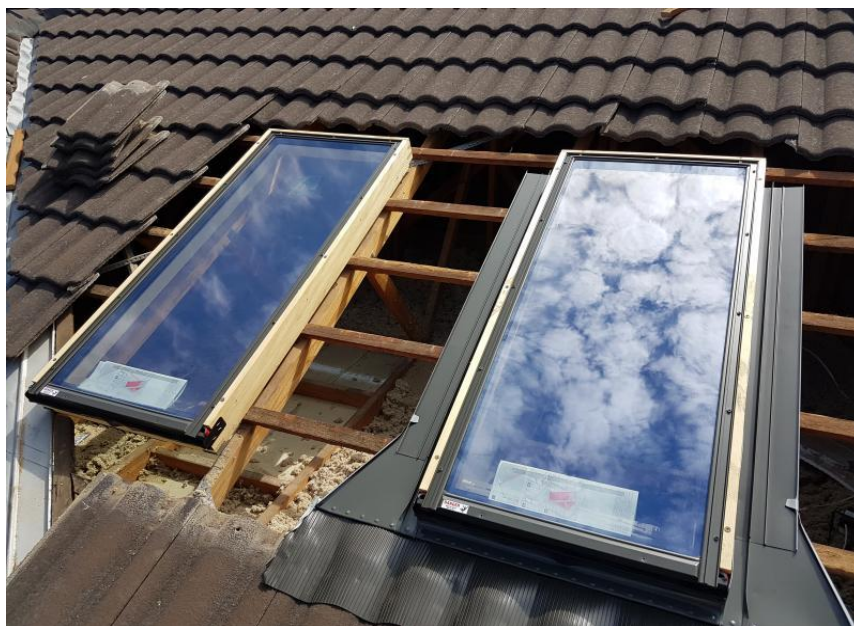
Strešno okno predstavlja enega zahtevnejših detajlov na strehi. Pri montaži je potrebno upoštevati vrstni red obrob da ne pride do poškodb in prepuščanja vode. Z vgradnjo strešnega okna dobimo svetlejši bivalni prostor.

Slika 42: Strešno okno

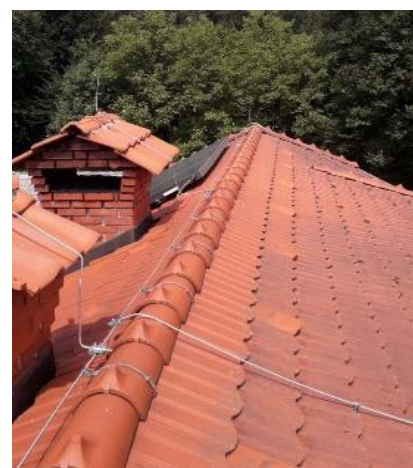
Strelovod ščiti objekt pred udarom strele. Pravilna postavitev je ključnega pomena za opravljanje svoje funkcije. Poteka po slemenu, in nato pri vsakem zaključku-vetrne obrobe po dolžini preko žlebov in odtočnih cevi do ozemljitve.

Slika 43: Strelovod

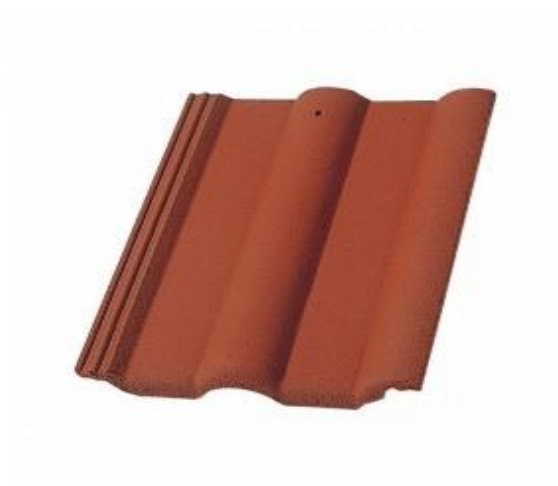
Primerna je za vse vrste strešnih naklonov. V primeru nad 60% naklonom, je potrebno pritrditi vsak strešnih posebej. Je predvsem vzdržljiva kritina, saj ima beton kot material lastnost, da se mu z leti povečuje trdnost in s tem kakovost. Vpija tudi zelo malo vode zato je majhna možnost poškodbe kritine zaradi vlage in zmrzali.

Slika 44: Betonska kritina

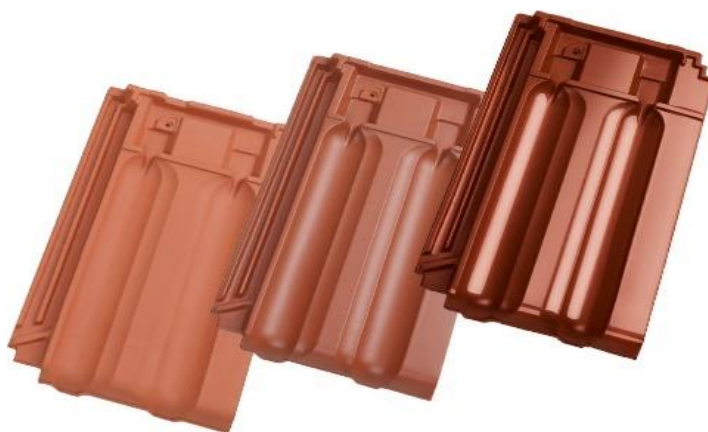
Osnovni material za izdelavo je glina. Odpornost na UV žarke, kisline, ognja in mehanskih poškodb je pogojena z uporabo čim bolj čiste gline, ki nima primesi. Ker ima glina sposobnost zadržati vlago in jo kasneje spet oddati, je to v primerjavi z drugimi kritinami prednost, saj na spodnji strani strešnikov ne nastaja kondenz. Najbolj pogosta oblika strešnikov je bobrovec. Primeren je za strehe z naklonom od 35-40°.

Slika 45: Opečna kritina

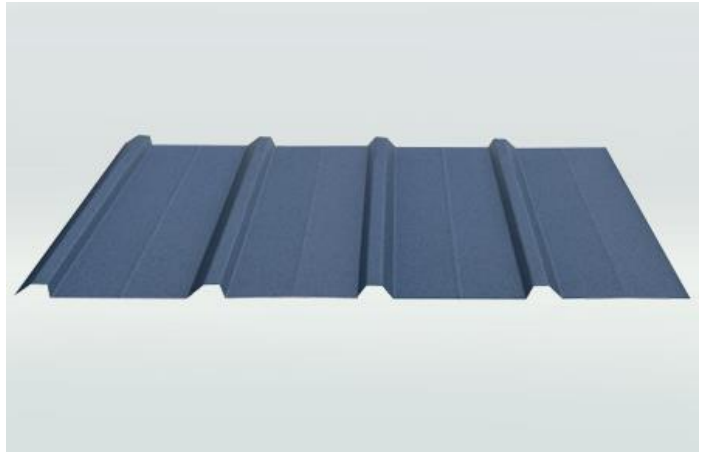
Uporabljala se je pred nekaj desetletji. Ni bila konkurenčna saj ni imela dovolj dobre protikorozijske zaščite. Sodobna pločevinasta kritina je zelo podobna klasičnemu opečnemu strešniku. Med najbolj pomembnimi lastnostmi je njena trajnost, saj ni porozna. Zaradi tega temperaturne spremembe v kombinaciji z vlago ne uničujejo materiala. Dobra odlika je njena odpornost na vremenske ujme, odporna na debelejšo točo, in da je lahka kritina

Slika 46: Kovinska ali pločevinasta kritina

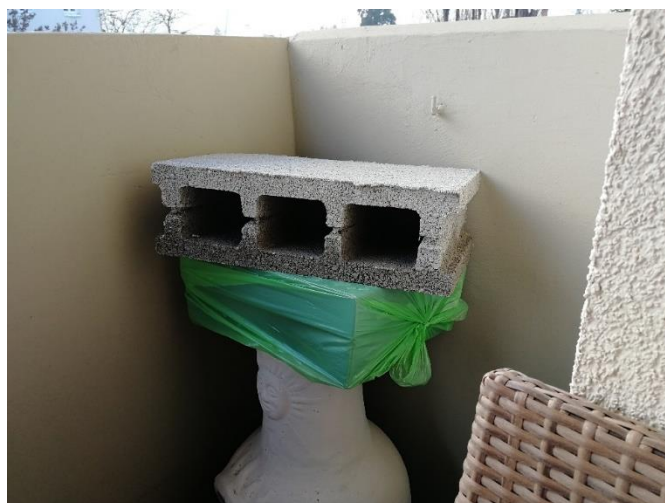
Pri prvem preizkusu oz. raziskavi sem spremljal naravno vlaženje in sušenje betonskega zidaka. Po podatkih je razvidno, da se je ob naravnih vplivih teža opeke gibala v sončnem dnevu od 12,5 Kg do ter v deževnem obdobju od 12,7 Kg do 12,8 Kg. Iz tega je razvidno da se opeka hitro navlaži v deževnem obdobju in sorazmerno tudi enako hitro posuši v sončnem obdobju.

Slika 47: Naravno vlaženje in sušenje betonske opeke

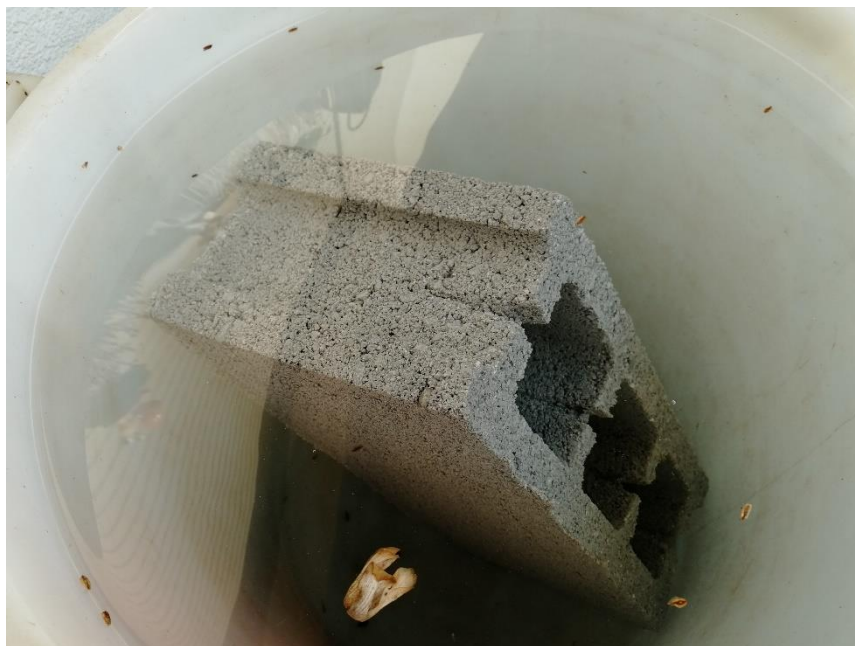
Pri drugem preizkusu oz. raziskavi sem spremljal kontrolirano namakanje in sušenje opeke. S tem preizkusom sem raziskal koliko se je opeka maksimalno navlažila v enem dnevu in posušila, ter v koliko se je navlažila v deset dnevnem namakanju v vodi in koliko je potrebovala, da se je posušila nazaj na osnovno težo. S tem sem simuliral, kako se bi betonska opeka odnesla v poplavih, ki so pogoste v Sloveniji še posebej na dravskem polju. Opeko sem v eno dnevnem in deset dnevnem preizkusu popolnoma potopil v vodo, ter sušil na zunanjem zimskem zraku pod kritjem pred zunanjimi vplivi kot so dež in sneg. Iz rezultatov je razvidno, da se je v enem dnevu navlažila za 1 gram in nato v štiriindvajset urnem intervalu posušila za 4 grame. V deset dnevnem preizkusu se je opeka navlažila za 5 gramov ter v dveh dnevih posušila za 5 gramov in nato še dodatno v štiriindvajsetih urah za tem posušila za 1 gram na začetno težo 12,5 Kg. Iz tega je razvidno, da se opeka navlaži počasneje kot pa se posuši in da bi v primeru poplave, ki bi potopilo betonsko opeko za 10 dni prišli do teže 13,1 Kg z njene osnovne teže 12,5 Kg. Ne smemo pozabit, da je bilo sušenje kontrolirano in da bi v realni situaciji, če bi prišlo do dodatnega dežja ali snega sušenje trajalo dlje časa.

Slika 48: Primer kontroliranega vlaženja opeke

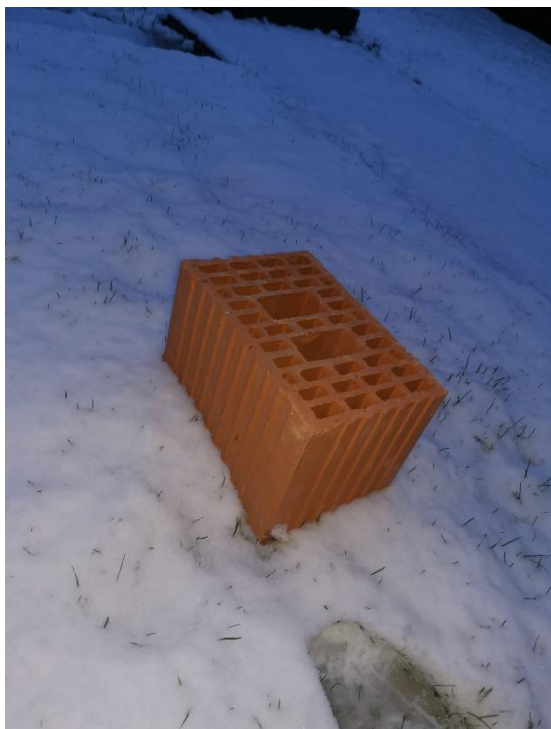
Pri preizkusu oz. raziskavi sem spremljal naravno vlaženje in sušenje opečnega zidaka.

Slika 50: Zidak 9.12. 2021

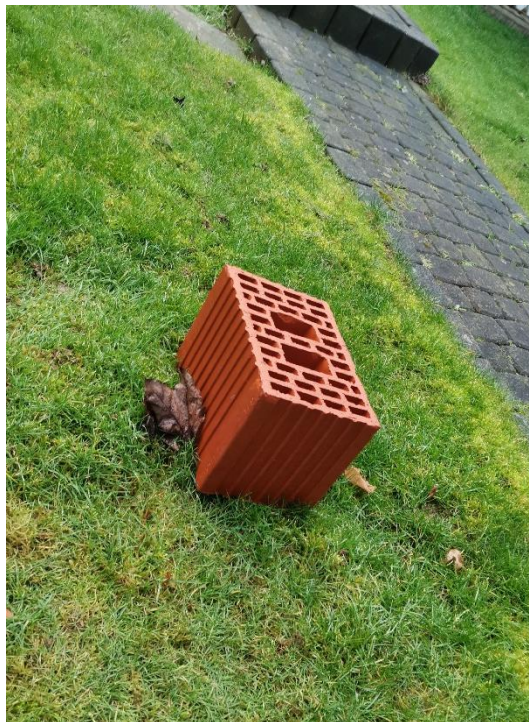
Slika 49: Zidak 8.2. 2021

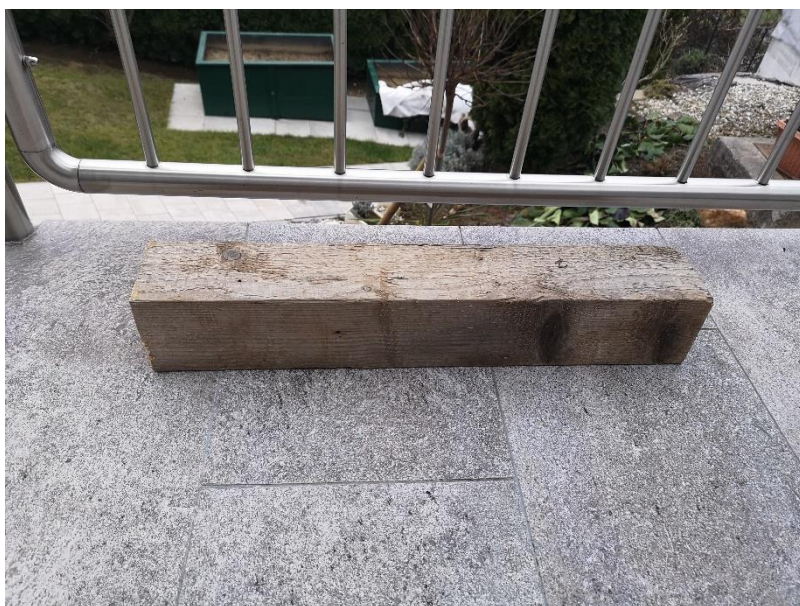
Pri preizkusu oz. raziskavi sem spremljal naravno vlaženje in sušenje lesenega trama.

Slika 51: Slika lesenega trama 1.12.2020

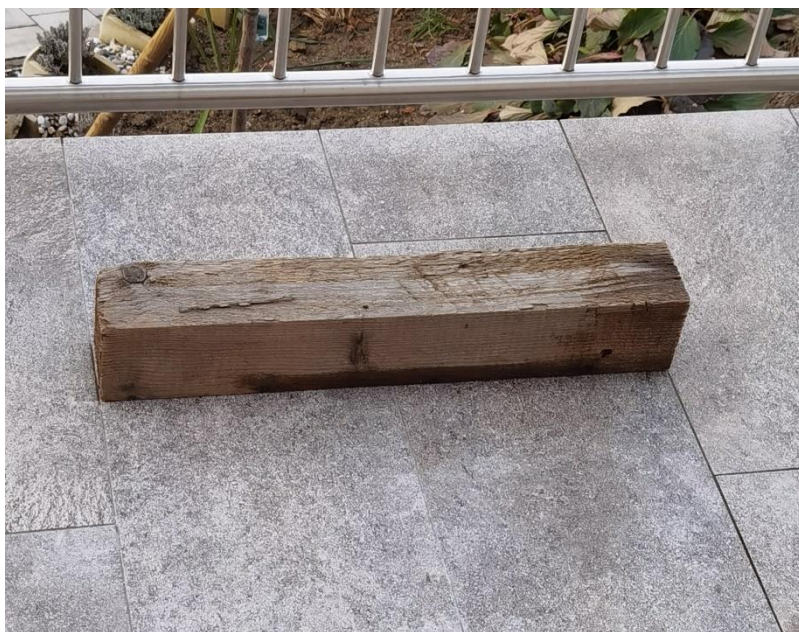
Slika 52: Slika trama 1.1.2021

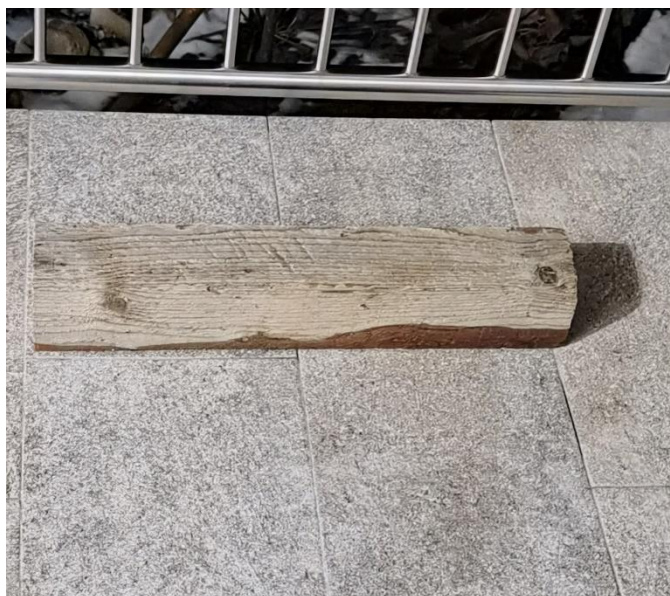
Slika 53: Slika trama 2.2.2021

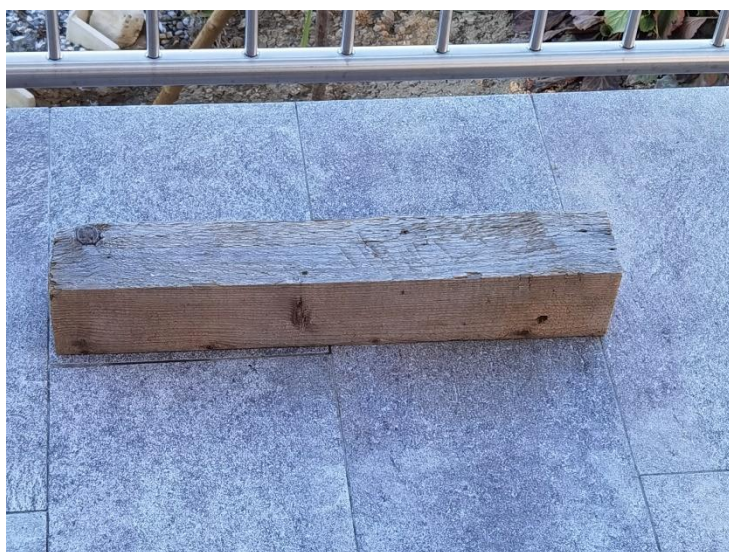
Slika 54: Slika trama 2.3.2021

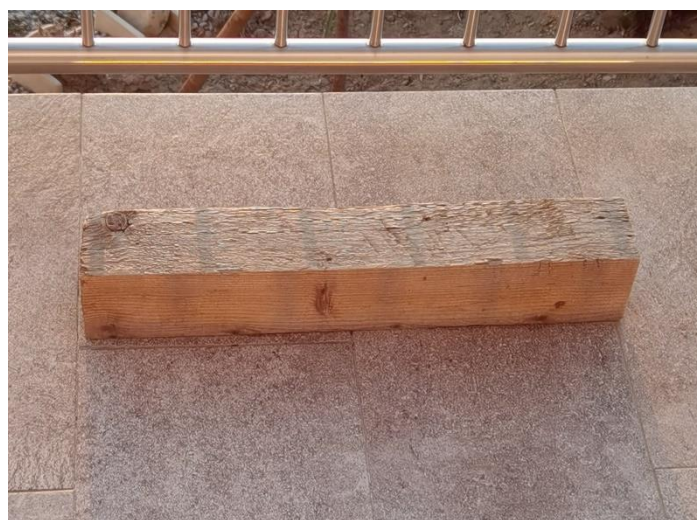
Slika 55: Slika trama 24.3.2021

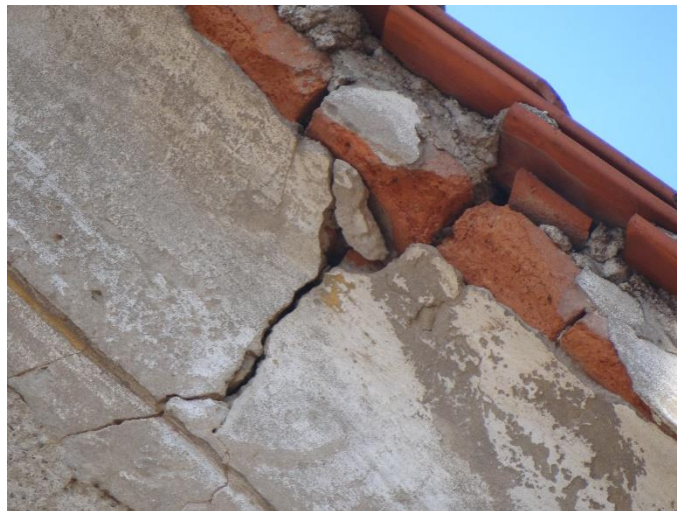
Slika 56: Primer diagonalne razpoke pod streho (graščina Radvanje)  
(Vir: Lastni vir ( 31.10.2020 ))

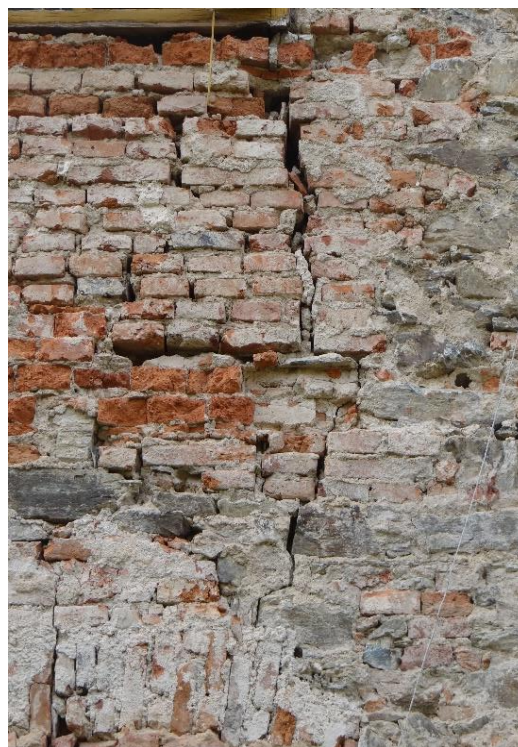
Slika 57: Primer razpoke zidu (graščina Radvanje)  
(Vir: Lastni vir ( 31.10.2020 ))
